Hydromorfologisk åtgärdsplan för Bräkneån

Ronneby Kommun

Diarienummer: KS2019/122

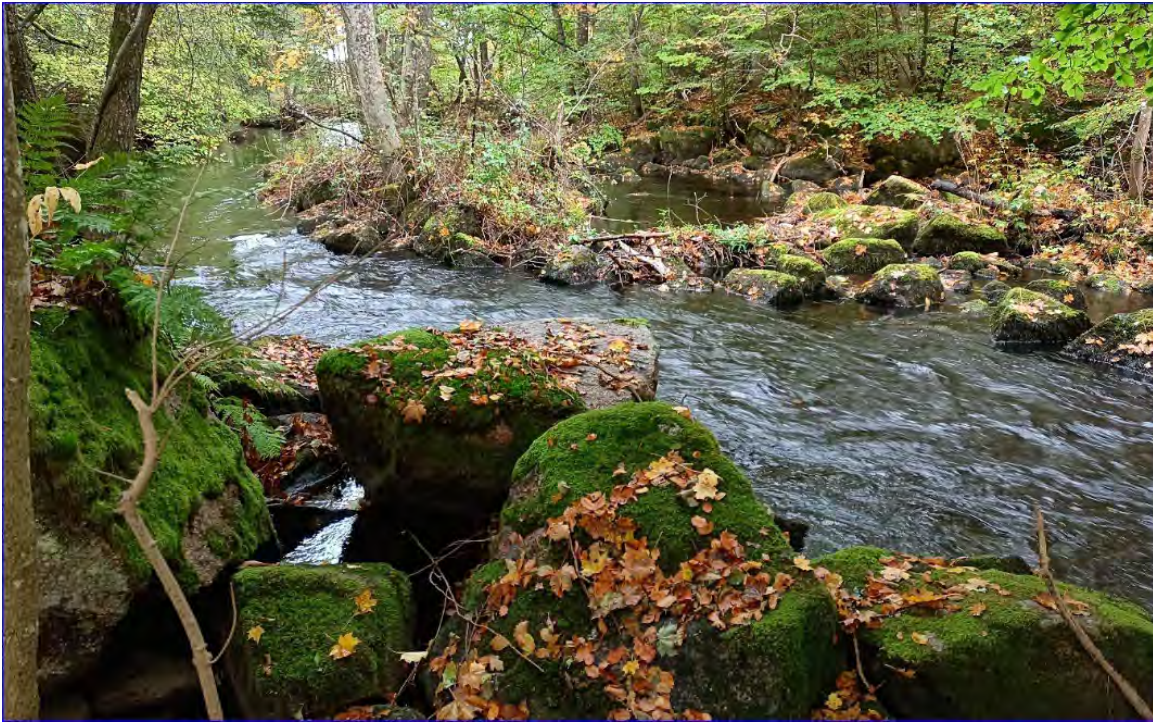
Figur 5: En vanlig syn i Bräkneån: Kraftigt rensad strömsträcka i där vattendraget rinner genom grovblockig morän (sträcka 31 i Bräkneån Östersjön-Lillån). Block och grövre strukturer har rensats ut och ligger längs fårans kanter. Bristen på heterogenitet i bottenstrukturer tillsammans med den ökade flödeseffekten innebär en kraftig minskning av funktionella strömhabitat för vattenlevande organismer.

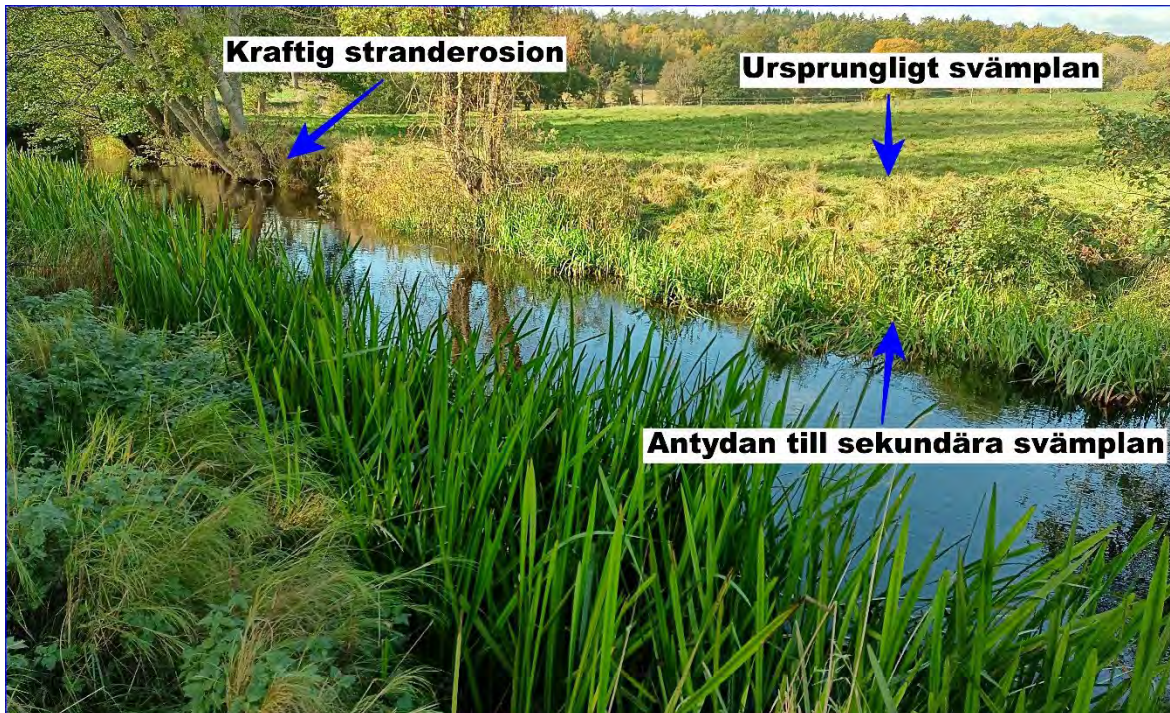
Figur 6: Kraftigt påverkad Ex sträcka som idag klassas som Fö (sträcka 11, Bräkneån Östersjön-Lillån). Sträckan bedöms vara omgrävd och uppvisar idag kraftigt sänkta basnivåer. Fåran har inte kontakt med ursprungliga svämplanet (recent terrass) och kraftiga erosionsprocesser kommer med tiden att tillsammans med sedimentation bygga upp nya sekundära svämplan på en lägre nivå.

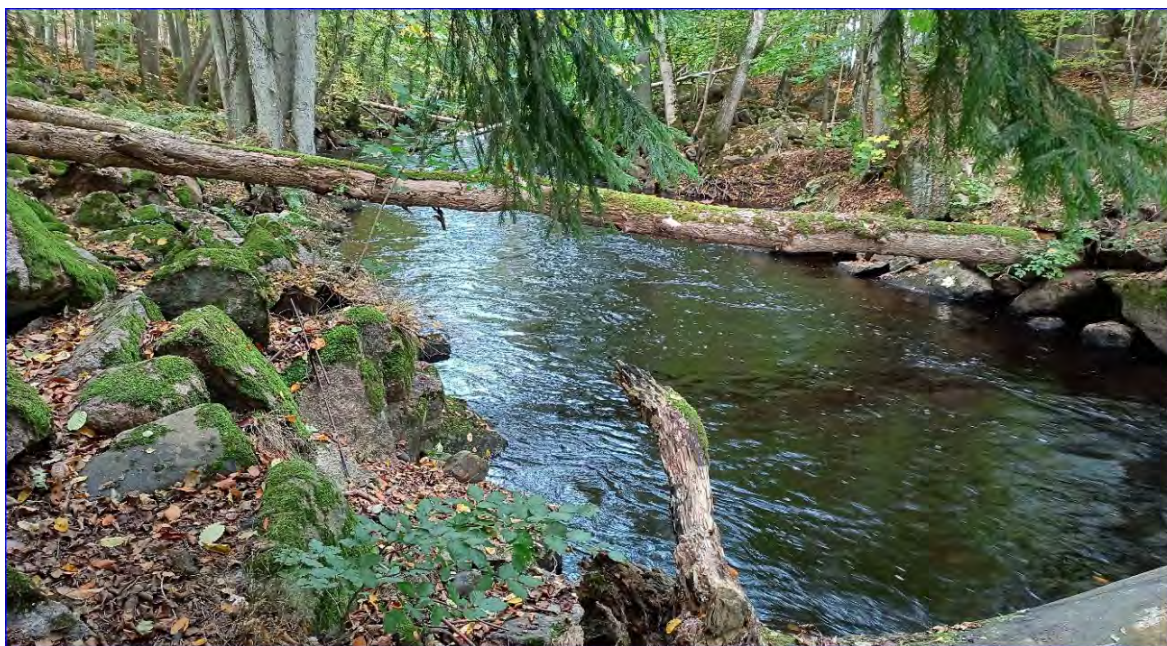
Lämpligt lekmaterial för öring har ofta spolats nedströms då strömhastigheten har ökat och kan behöva återföras till fåran (*figur 22*). Vid utläggning av lekgrus är det också viktigt att tänka på att inte placera ut lekgruset på platser där den specifika flödeseffekten eller lutningen är alltför hög, samt att utföra biotopvårdande åtgärder som minskar den specifika flödeseffekten innan lekgruset läggs ut.

Figur 22: Omgrävd och kraftigt rensad strömsträcka i Bräkneån (sträcka 9) där block och sten naturligt har legat slumpvis fördelade i fåran. Den ökade flödeseffekten och vattenhastigheten som rensningen har inneburit har med största sannolikhet lett till att lämpligt lekmaterial har spolats nedströms vid högflöden.

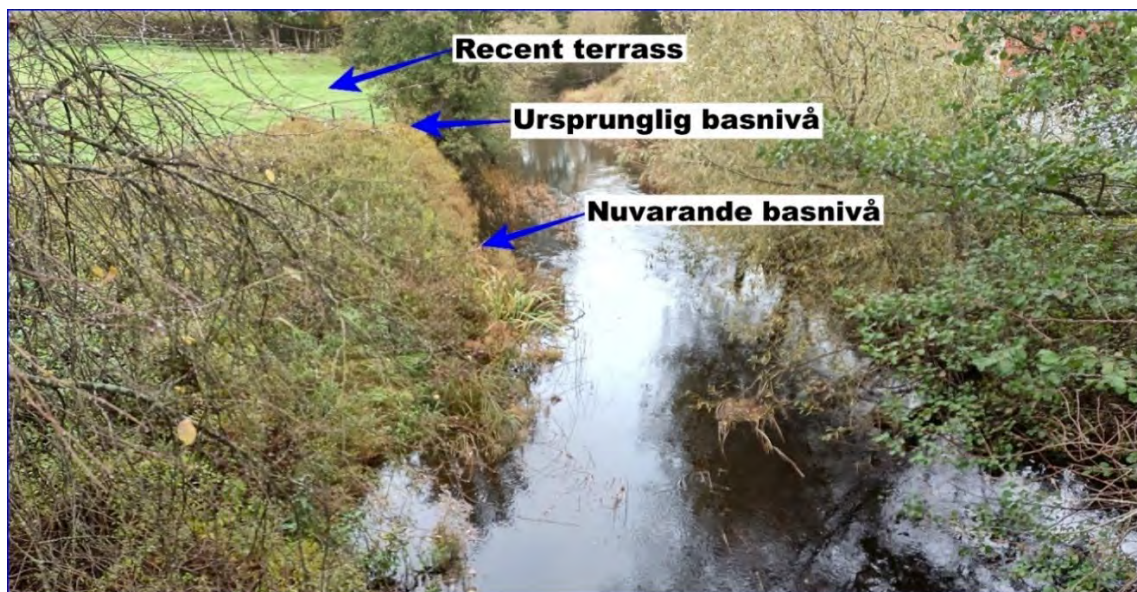
Figur 27: En omgrävd och rätad Ex sträcka i Bräkneån som numera klassas som Fö (sträcka 24 i Bräkneån Östersjön-Lillån). Basnivån bedöms ligga ca 1,8 meter under den ursprungliga. Recenta terrasser (ursprungliga svämplan) utgörs av jordbruksmarken. Inga sekundära svämplan har hunnit att utvecklas.

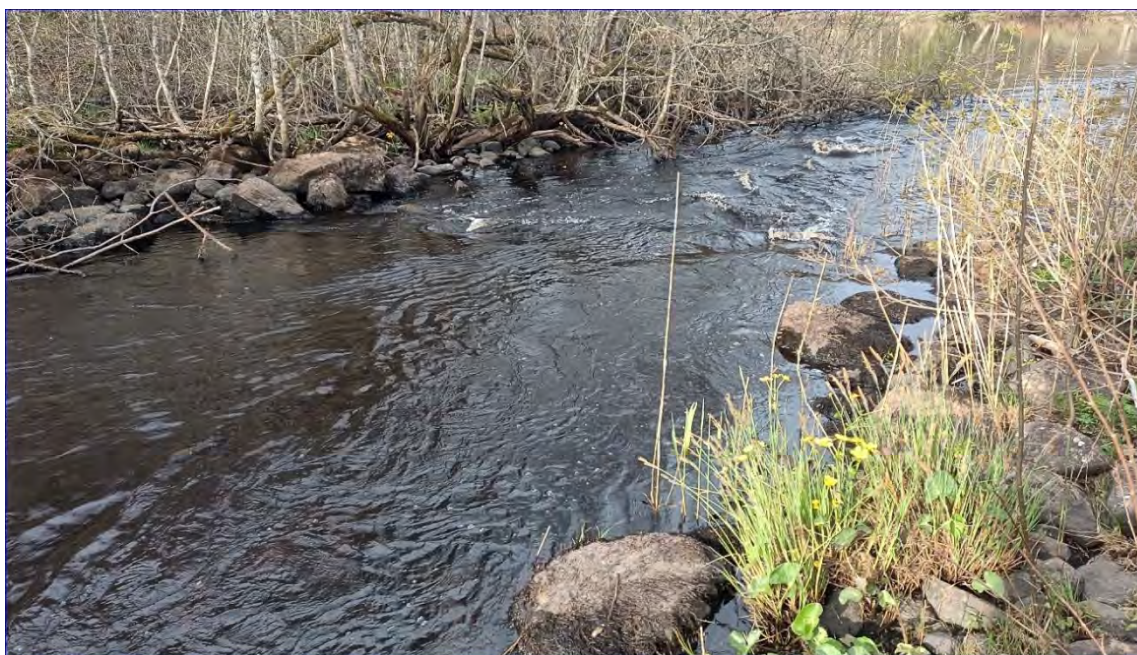
En annan vanlig orsak till att en SB-sträcka eroderar och tappar kontakten med svämplanen är att en bestämmande sektion/tröskel (*figur 28*) eller strömsträcka har rensats nedströms. Vattendragsfårans basnivå blir då sänkt och fåran eroderar ner i bottenstruktet (*figur 27*). Efterhand börjar kanterna erodera vilket ökar instabiliteten (*träd hänger ut, rötter exponeras*). Översvämningsskogar och våtmarker utmed vattendragen blir torrare och växer igen med sly och gräs.

Figur 28: En utrensad bestämmande sektion i Bräkneån (bestämmande sektion nummer 54).

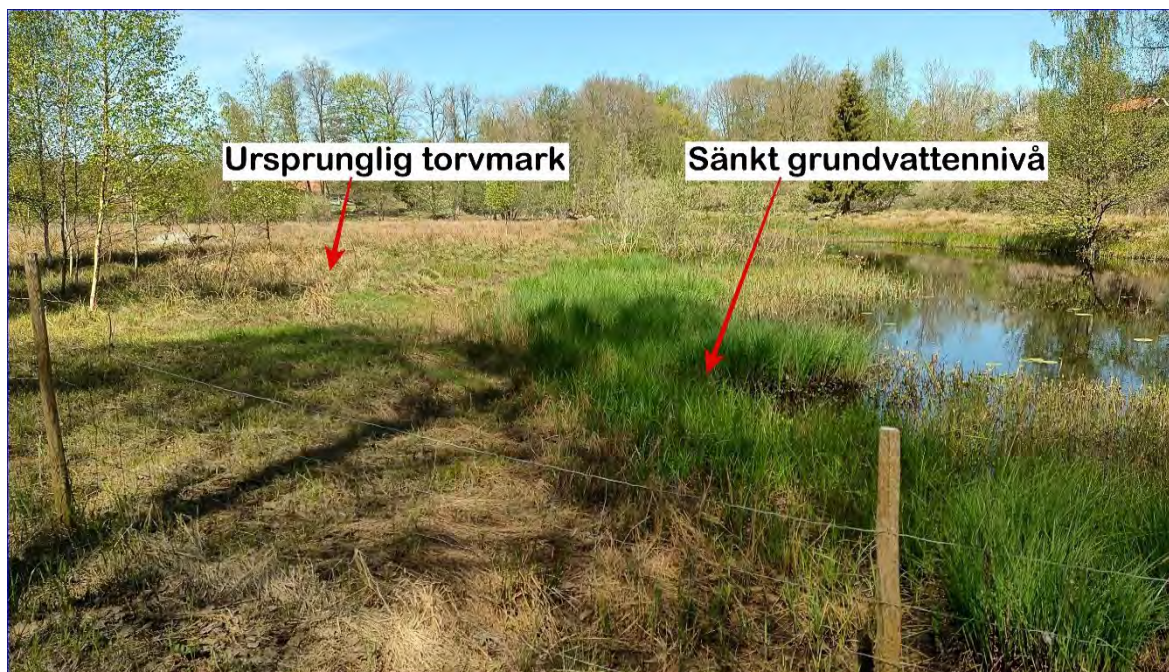
Figur 31: En torvsträcka i Bräkneån (sträcka 51 Lillån-Tiken) där grundvattennivåerna har blivit sänkta på grund av en omgrävd och utrensad nedströms belägen strömsträcka. Omgivande våtmarker har mer eller mindre gått förlorade.

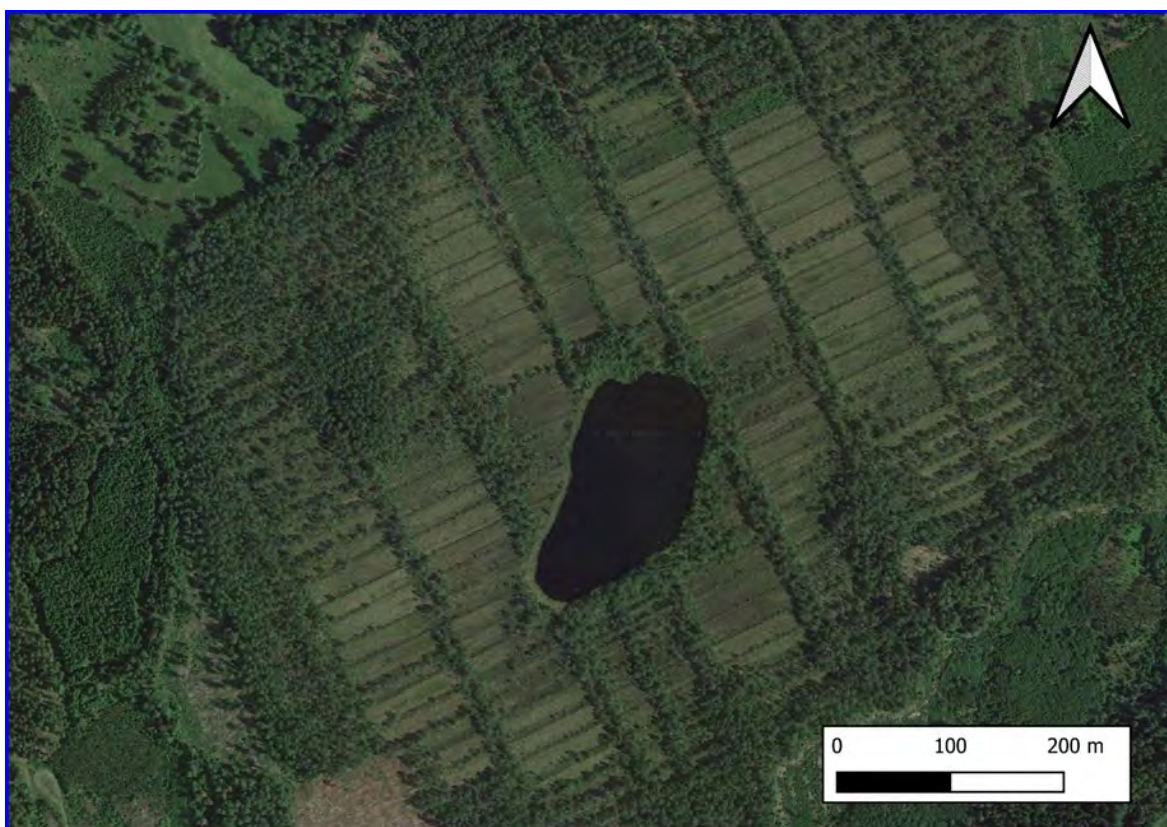
Påverkan på våtmarker består till största delen av utdikning (*figur 33*) där grundvattennivån sänks, vilket resulterar i att högvattenföringen i vattendragen ökar och sommarvattenföringen minskar. Höglöden kan leda till oönskade översvämningar och extrema låglöden under sommarhalvåret leder till att mindre vattendrag och bäckar helt torkar ut eller får mycket låga vattennivåer, vilket kan vara förödande för organismerna i vattendragen. Ett förändrat klimat med förändrade vädermässiga variationer påverkar ytterligare. Näringsretentionen minskar på grund av att våtmarkens förmåga att hålla kvar partiklar försämras och näringsämnen rinner ut i vattendragen vilket också leder till att risken för brunifiering ökar. Våtmarker som utgörs av torvmark kan börja oxidera och läcka ut näringsämnen och växthusgaser. Svämplan som påverkas negativt av påverkan som diskuteras under avsnittet TB-vattendrag har försvunnit i mycket stor utsträckning runt våra jordbruksmarker vilket har lett till stort näringsläckage till sjöar och hav.

Figur 33: Satellitfoto över en utdikad våtmark (mosse) i Bräkneåns avrinningsområde där idag sker torvbrytning (våtmark 183).
