PM angående växtlighet på Hjortsberga 4:41 Ålycke

Ronneby kommun

2022-11-07

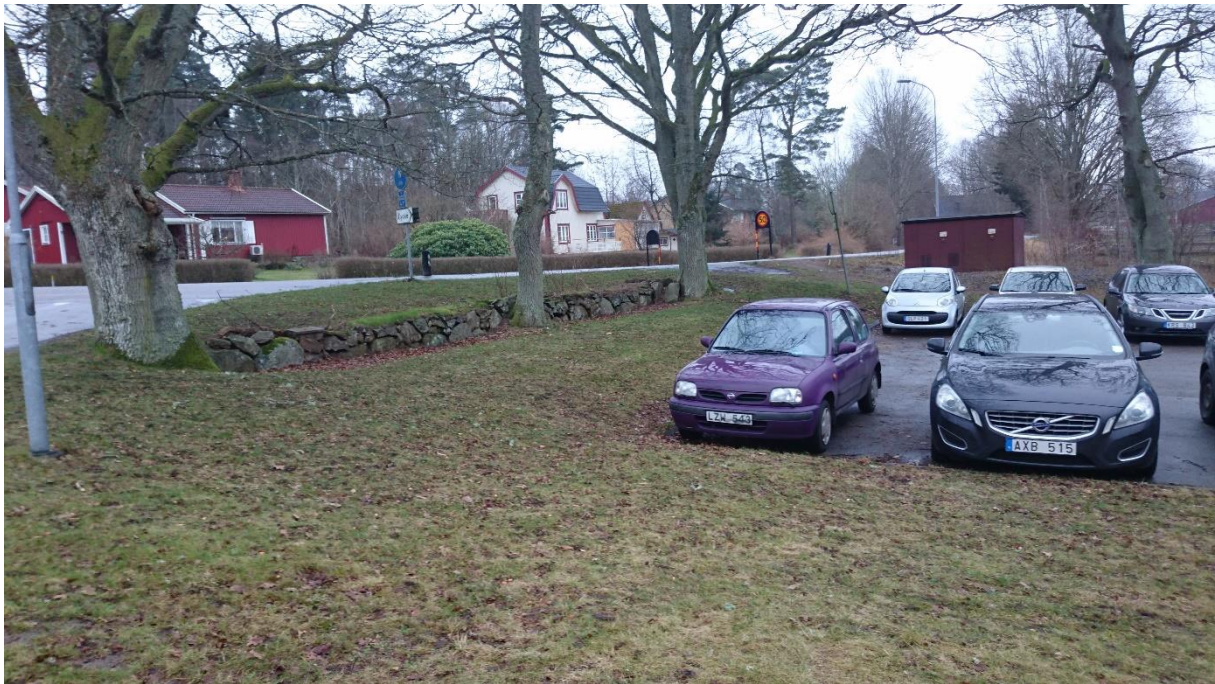
Större ekar fanns i en ensidig allé längs områdets södra gräns och vek av norrut på östra sidan med tre träd. Efter infarten till området anses de enstaka yngre ekarna inte vara en del av allén utan vara fristående eller vara en del av den lågklippta häcken. Allén bör sparas både då den är biotopsskyddad och de äldre ekarna bidrar med stora både biologiska och estetiska värden till platsen.

Bild från tidigare platsbesök visar på del av den ensidiga ekallén.

Den ensidiga allén i söder och med de tre träden längs stenmuren som utgör en förlängning av allén bör sparas och skyddas i en framtida detaljplan både på grund av deras estetiska och deras biologiska värde.

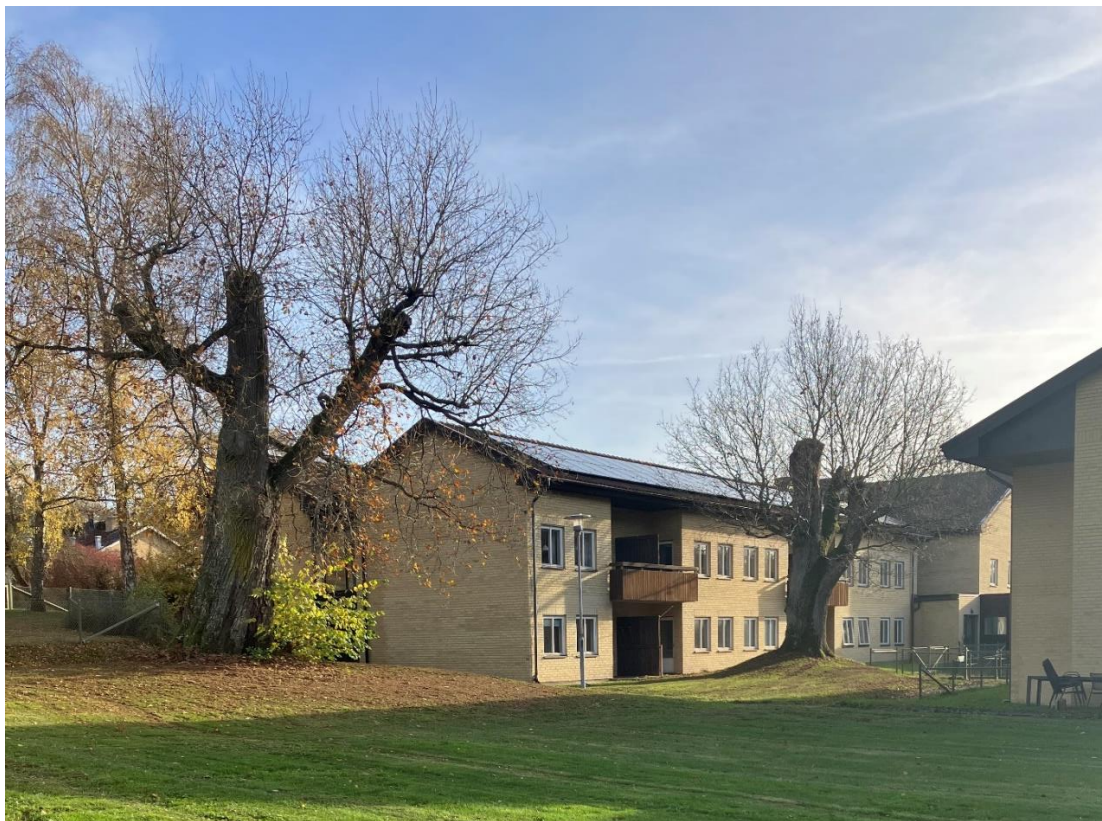
I områdets norra del finns en fristående ek på en kulle i en kortklippt gräsmatta som har beskurits hårt och har en stor skada på stammen. Detta träd mår inte bra men kan utgöra en viktig biotop för insekter och mindre djur. Det estetiska värdet är väldigt lågt. Om det är möjligt att spara detta träd borde det göras för att ta vara på de biologiska värdena, men det kan vara svårt att spara ett träd som det är oklart hur länge det kommer att överleva.

Fristående ek till vänster med hassel vid rötterna och en ek på inngården. Båda hårt beskurena sedan en tid tillbaka.

På en av innegårdarna finns ytterligere en hårt beskuren ek som är i något bättre skick än den fristående, men varken dess estetiske eller biologiske värden anses vara så store at den bør skyddas på ett sådant sätt at den forsvårer en framtidig eksploatering av området. Om de befintlige bygningerne rives og store maskiner rör sig i nærheten av treet kommer det antagligen at ta sådan skade at det ikke kommer at overleve en bygning av nye bygninger eller en større renovering.

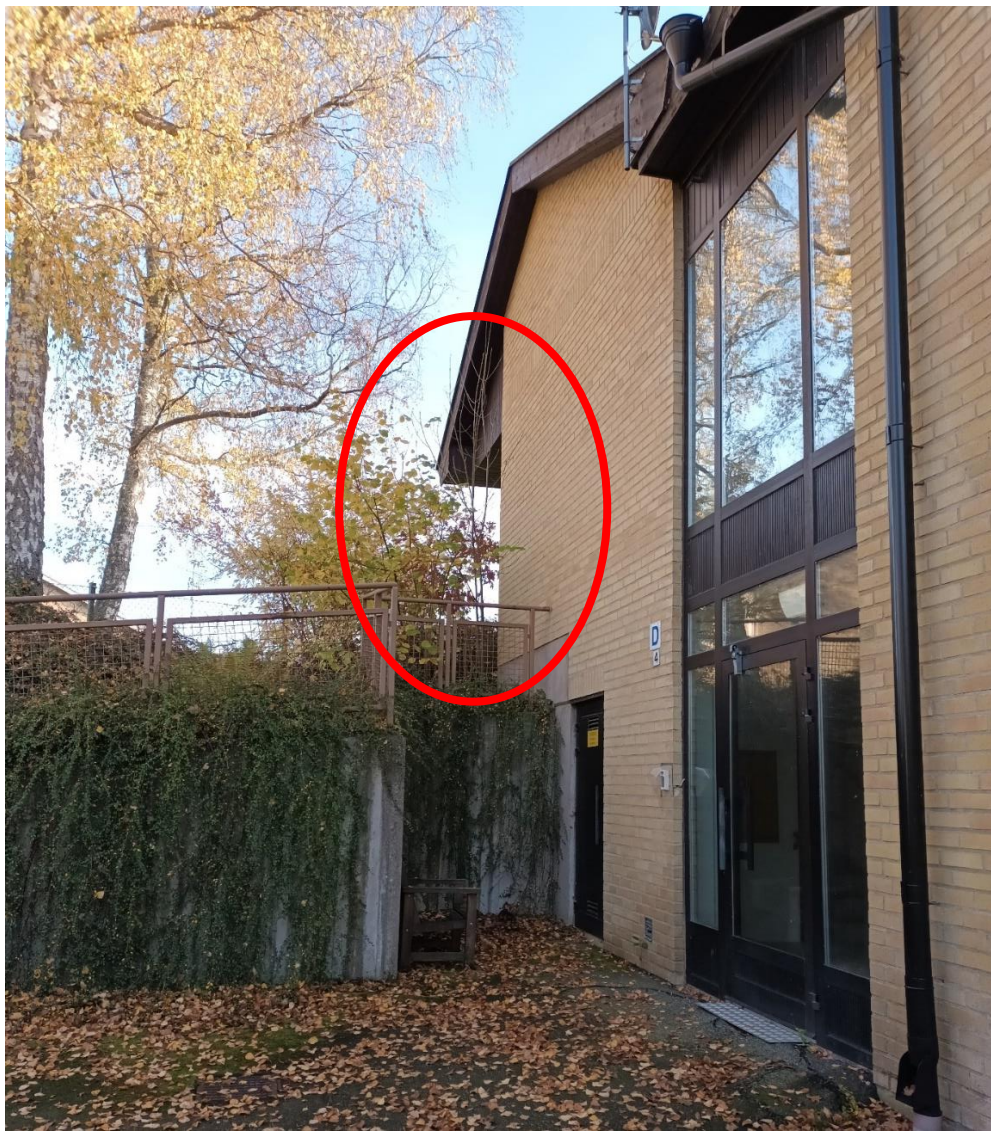
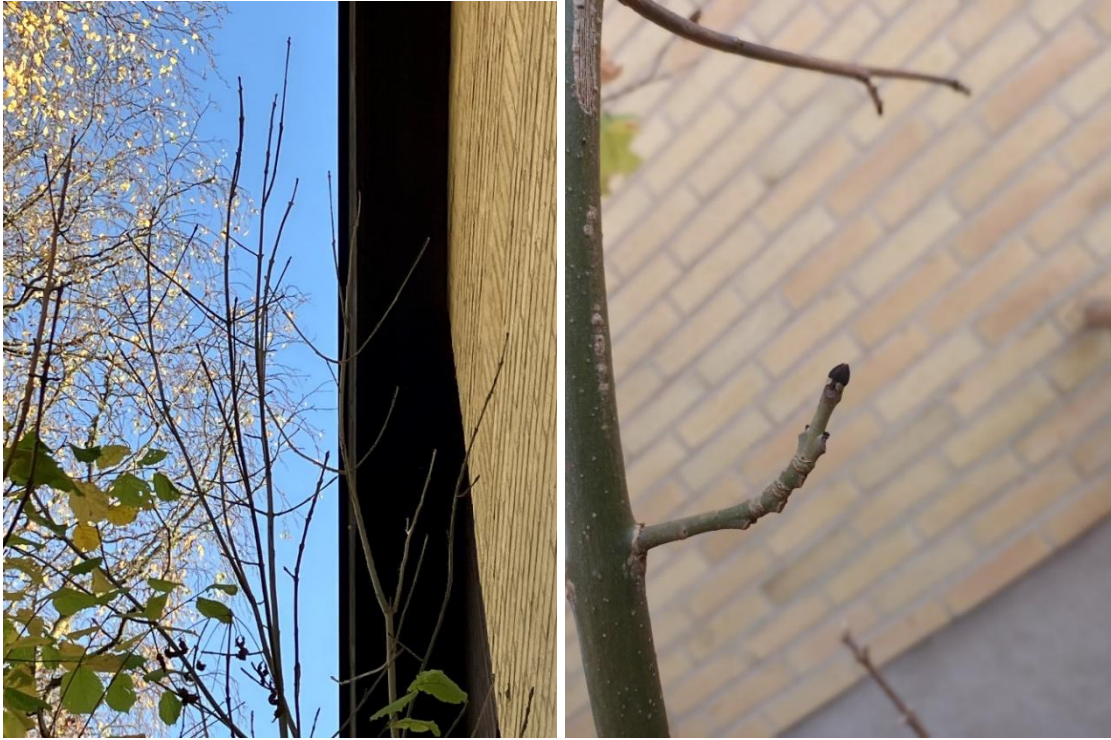
Two mindre planter av ask påtreffades precis intill fasaden på en av bygningerne. De är omkring 2-3m høge og består av tunne stammer med en så længe få tunne grener. De står i en rabatt som domineres av busken krypoxbær. Plantene är antagligen sjølsådde og ennu väldigt unge. Dess slatte bark är antagligen ikke læmplig som vøxtplats for fløderlundlaven og i det læge som plantene vøxer kommer de at skade bygningen innen de har vøxt sig så pass store at dess bark kan spricke opp og bli en læmplig vøxtplats for laven. Dørfør anses de ikke vara skyddsvørdte utan bør tillåtes at renses bort. Istøttet finns det større møyigheter for laven at finne læmplige vøxtplatter om nye asker planteres efter en framtidig eksploatering.

Två mindre plantor av ask intill husfasaden i en upphöjd rabatt.

Inom området finns det inga fläderplantor eller almar. De påträffade askarna är så pass unga och växer på en sådan plats intill en fasad att de inte anses utgöra eller komma att utgöra en bra växtplats för fläderlundlaven.

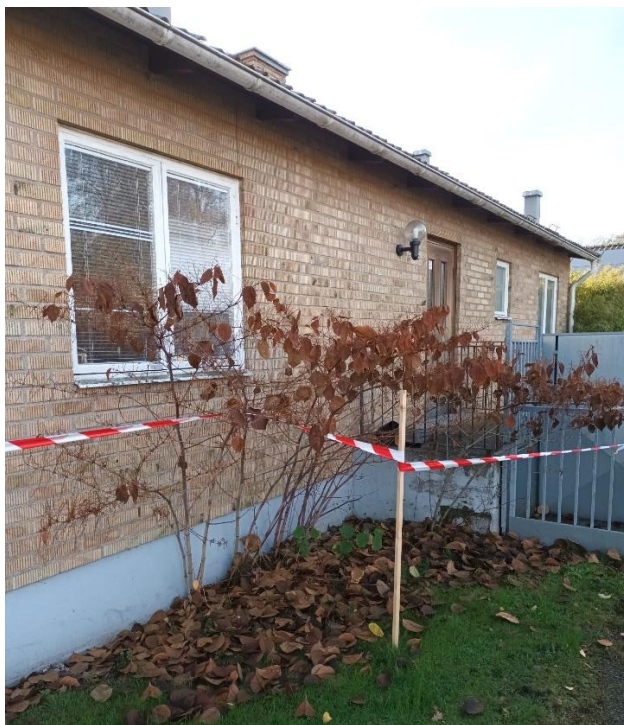
I områdets nordöstra del upptäckte vi parkslide som blivit inhägnat med avspärrningsband. Den växte intill fasaden på en mindre bostadsbyggnad. På sättet den växte intill fasaden och hur andra växter var planterande på liknande sätt intill fasaderna på de omkringliggande byggnaderna så antas parkslidet någon gång blivit planterat på platsen.

Parkslide intill fasad.
