# FRAMKAMMARSTUGOR

EN KARTLÄGGNING AV ÄLDRE BEBYGGELSE PÅ  
LANDSBYGDEN I RONNEBY KOMMUN

utgiven av byggnadsnämnden i Ronneby kommun

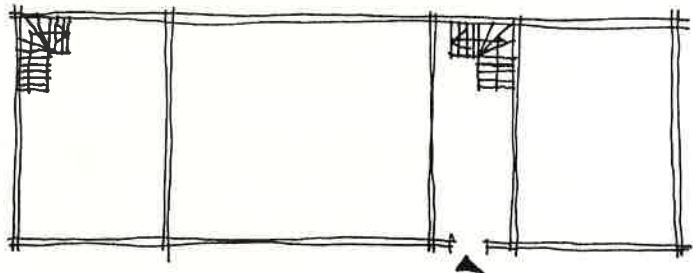
Högloftsstuga från 1700-talet enl. innehavaren. Denna typ av hus var vanlig i Blekinge under 16- och 1700 talet, före det att framkammarsstugan blev vanlig.

Byggnaden består av en låg ryggåsstuga i mitten flankerad av två loft i två våningar. Hus-typen förekom även med endast en loftbyggnad. Mittdelen var det egentliga bostadsrummet med spis, medan loftet användes för förvaring och ibland som gästrum.

Möllerydsstugan är den enda kvarvarande med två loft, som ligger kvar på sin ursprungliga plats.

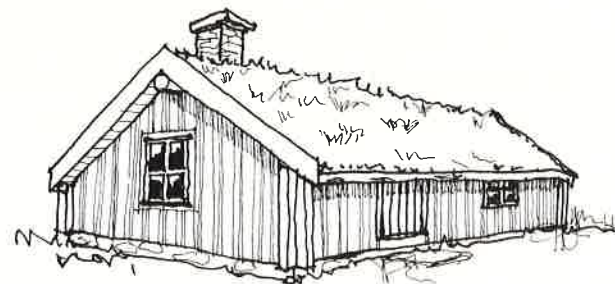
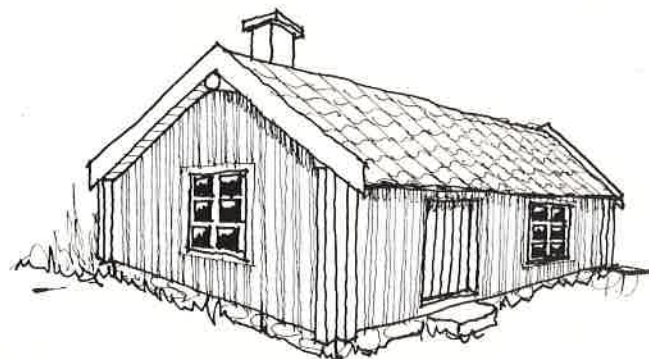
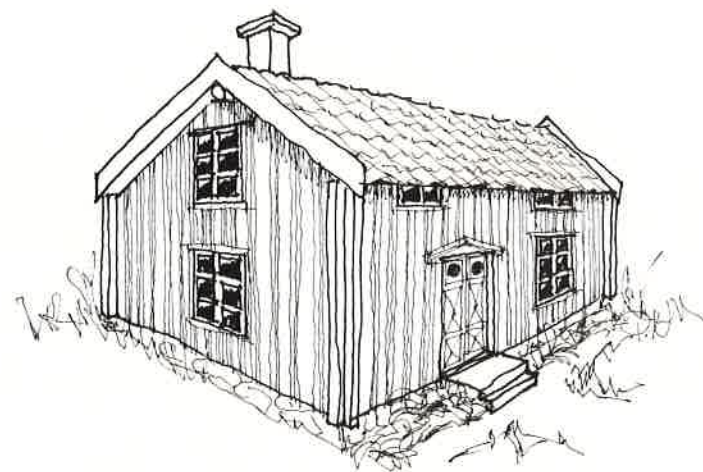
PLAN 1

Enkelstuga från mitten av 1800-talet  
Byggnadsstommen består av liggande timmer inklädd  
med locklistpanel.  
Huset är målat med falu-rödfärg och snickerier med  
vit oljefärg  
Taket är täckt med torv.

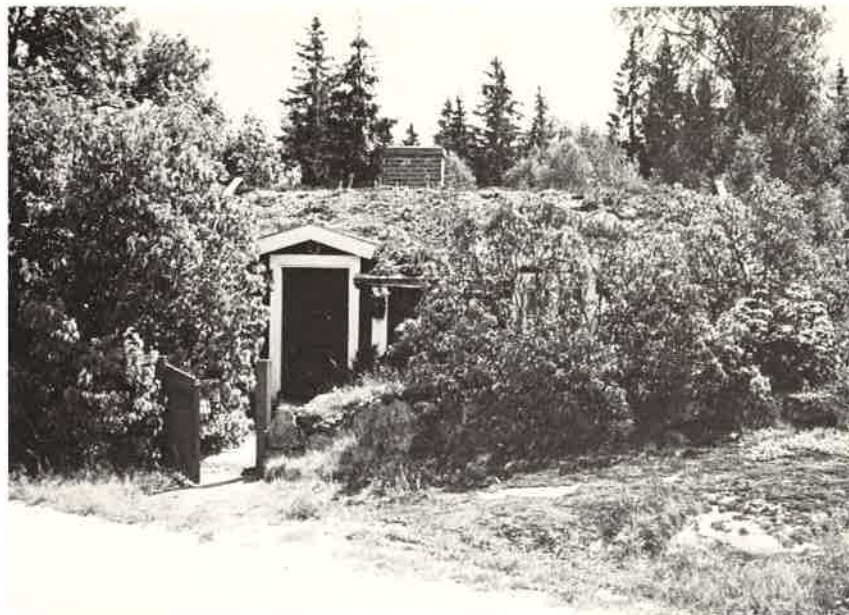
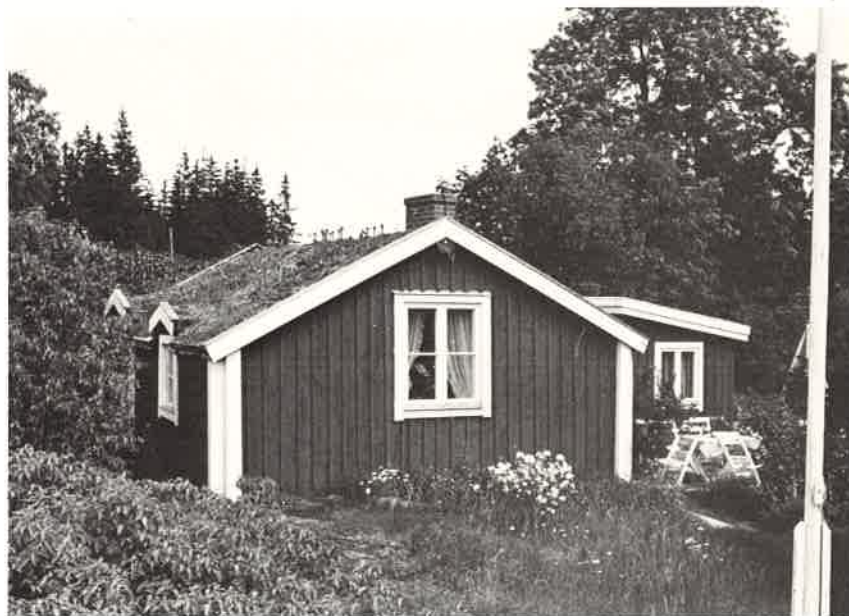
PLAN 1

Enkammarsstuga byggd omkr. 1760 enl. ägaren. Kammaren i husets östra del har blivit tillbyggd senare. Byggnadsstommen består av liggande timmer inklädd med locklistpanel. Huset är målat med falu-rödfärg och snickerier med vit oljefärg.

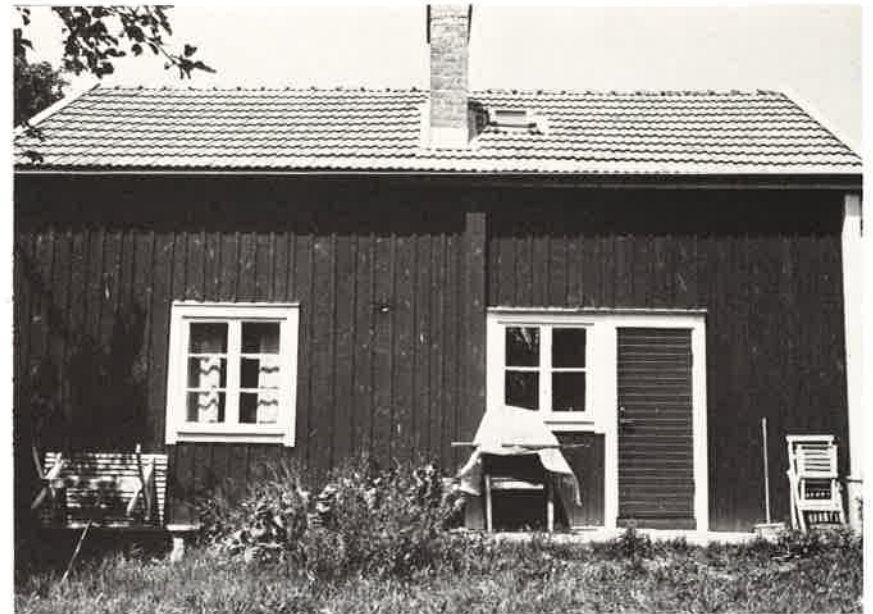
# MÖRTJUK 7:1 ( Numera Mörtjuk 8:4 )

Enkammarsstuga byggd omkr. 1850.

Byggnadsstommen består av liggande timmer inklädd med locklistpanel.

Huset är målat med falu-rödfärg och snickerier med vit oljefärg.

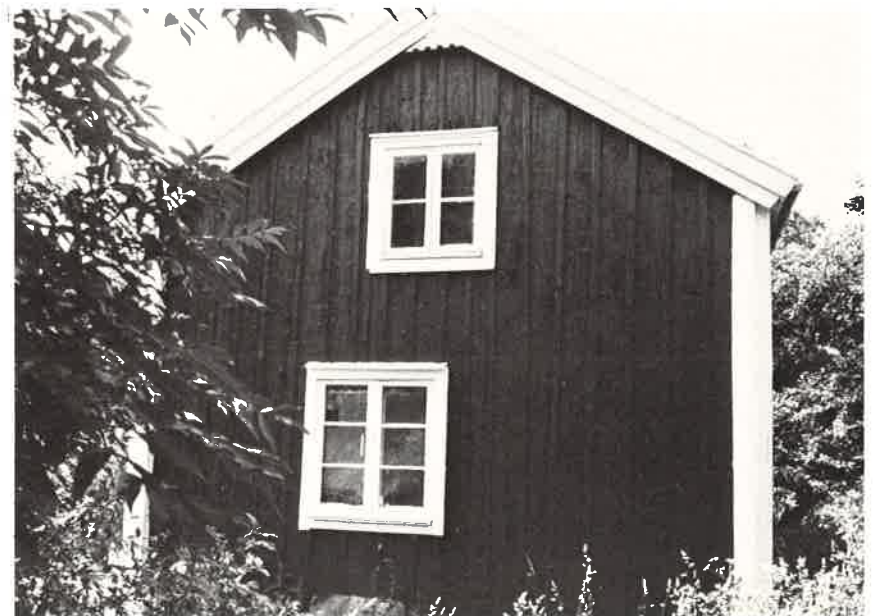
# FÅGELSÅNG 1:3

Enkammarsstuga byggd undr slutet av 1700-talet enl. ägaren.

Byggnadsstommen består av liggande timmer inklädd med locklistpanel.

Huset är målat med falu-rödfärg och snickerier med vit oljefärg.

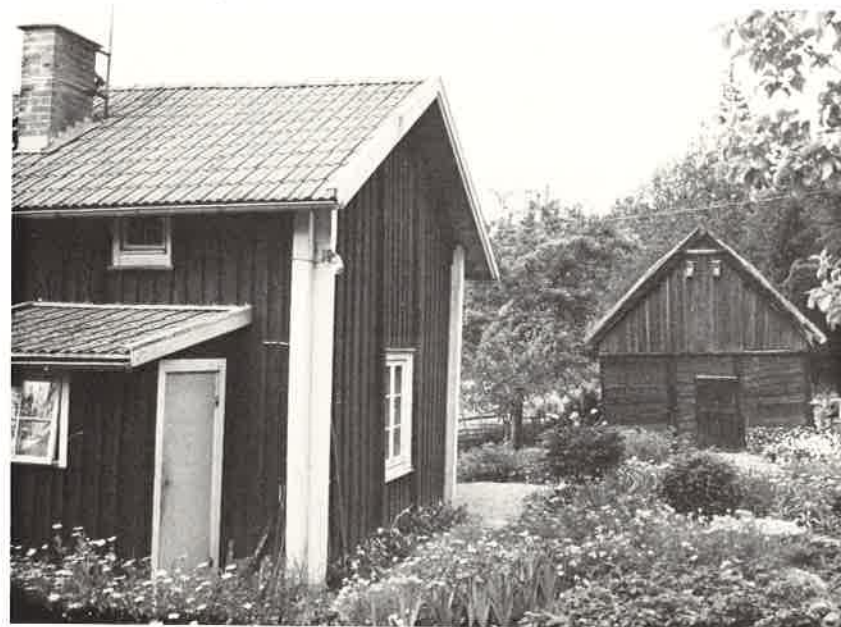
# TROMTÖSUNDA 7:1

Enkelstuga byggd omkr. 1800 enl. ägaren.  
Byggnadsstommen består av liggande timmer som är in-  
klädd med locklistpanel.  
Huset är målat med falu-rödfärg och snickerier med  
vit oljefärg.

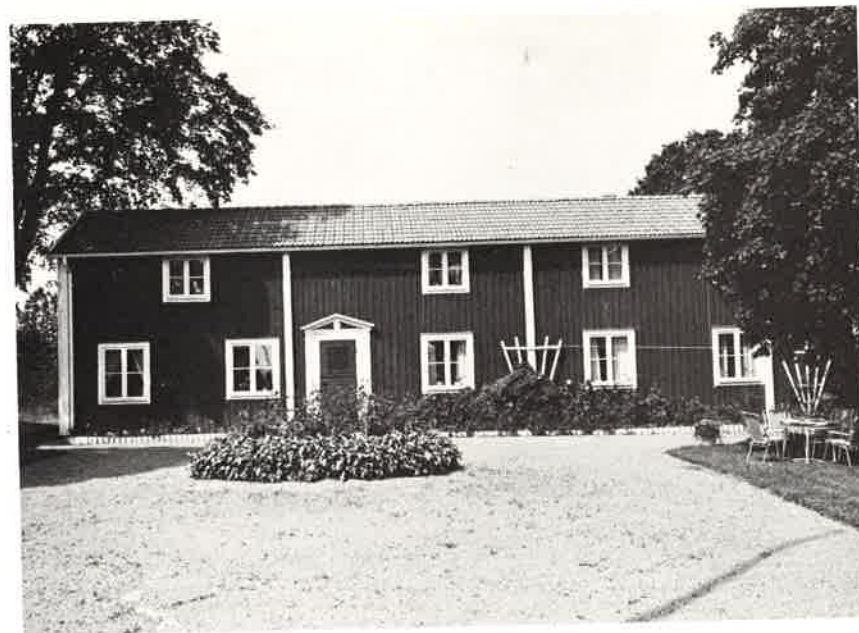
## KARTORP 5:7

Mangårdsbyggnad byggd enl. ägaren omkr. 1750.  
Byggnadsstomme i liggande timmer inklädd med lock-  
listpanel.

Ekonomibyggnad byggd omkr. 1890 iskiftesverks-  
konstruktion med locklistpanel som beklädnad.

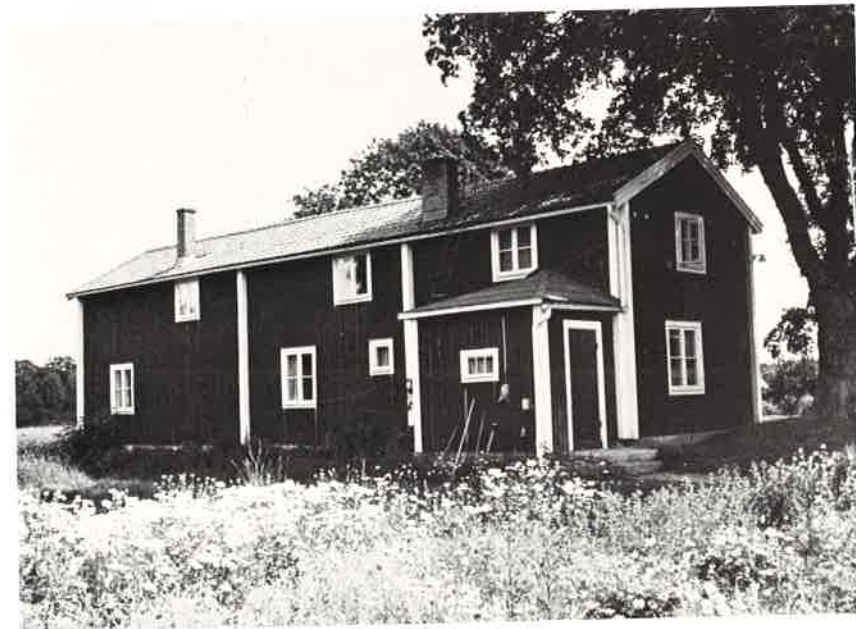
# STEGERYD 1:2 ( Numera Vambåsa 1:4 )

Huset byggt enl. uppgift av innehavaren strax före 1800.

Byggnadsstommen består av liggande timmer inklädd med locklistpanel.

Huset är målat med falu-rödfärg och snickerier med vit oljefärg.

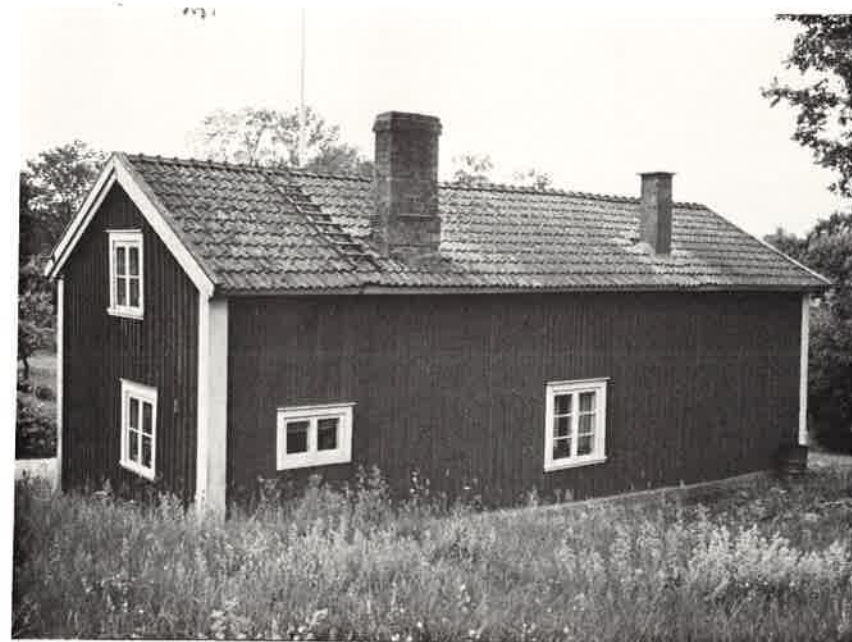
## BOKÖN 1:15

Mangårdsbyggnad byggd omkr. 1820 och tillbyggd 1965 i samband med en genomgripande renovering. Byggnadsstommen består av liggande timmer inklädd med locklistpanel. Huset är målat med falu-rödfärg och snickerier med vit oljefärg.

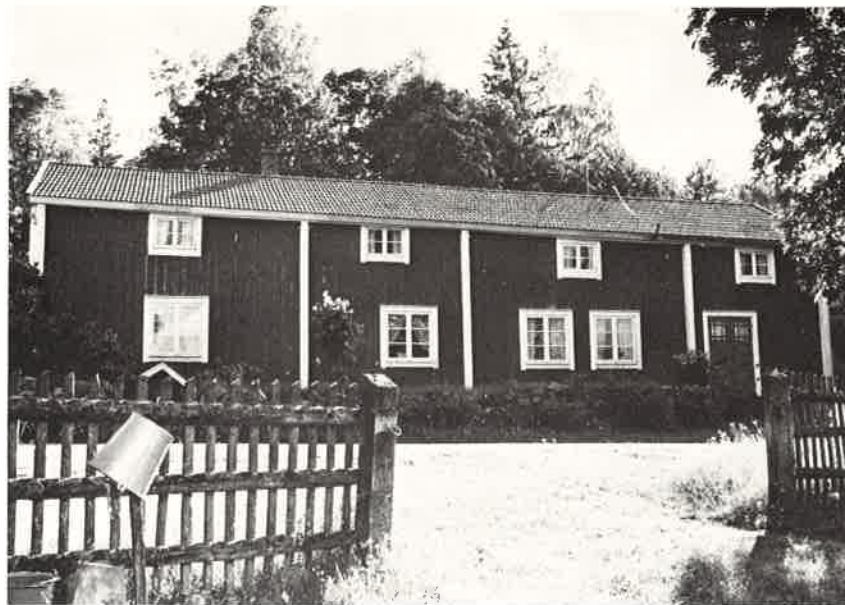
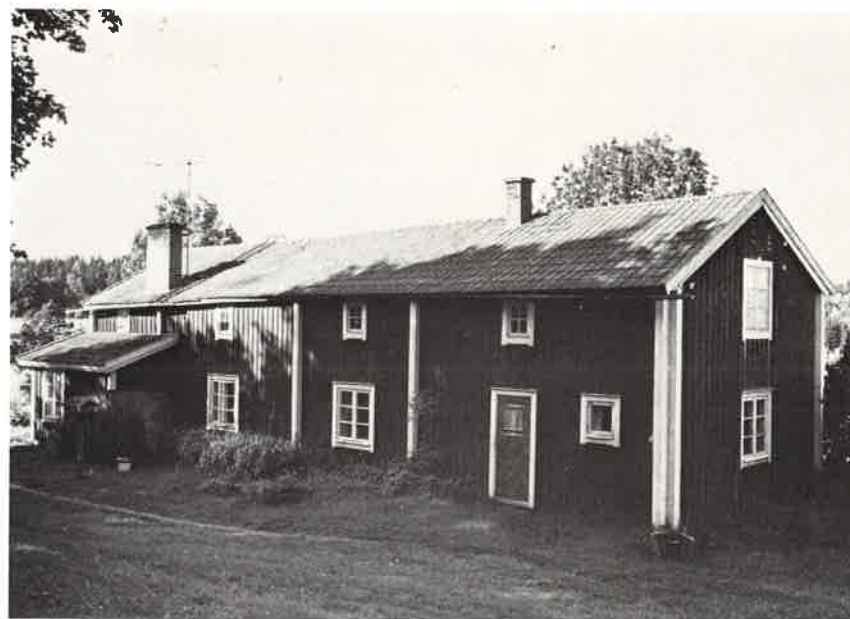
Mangårdsbyggnad byggd under första hälften av 1800-talet.

Ekonomibyggnaderna är byggda under 1800-talets senare hälft i rödmålad skiftesverkskonstruktion.

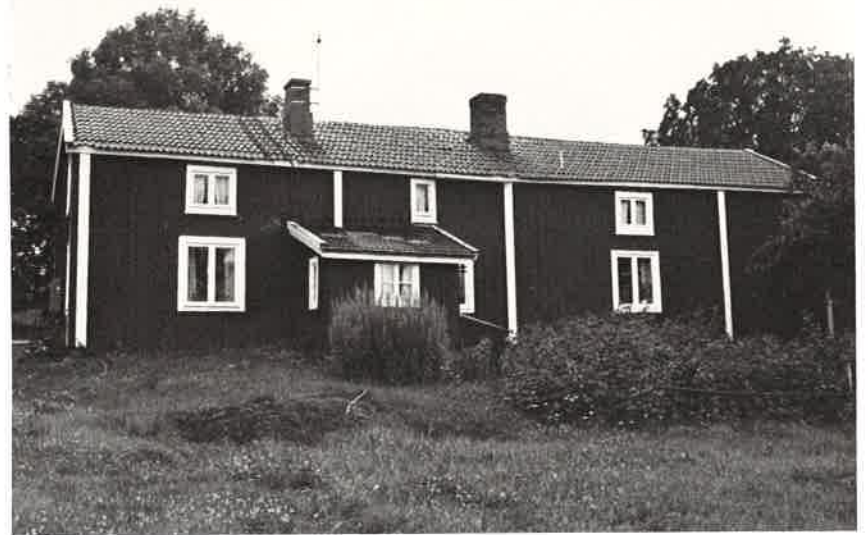
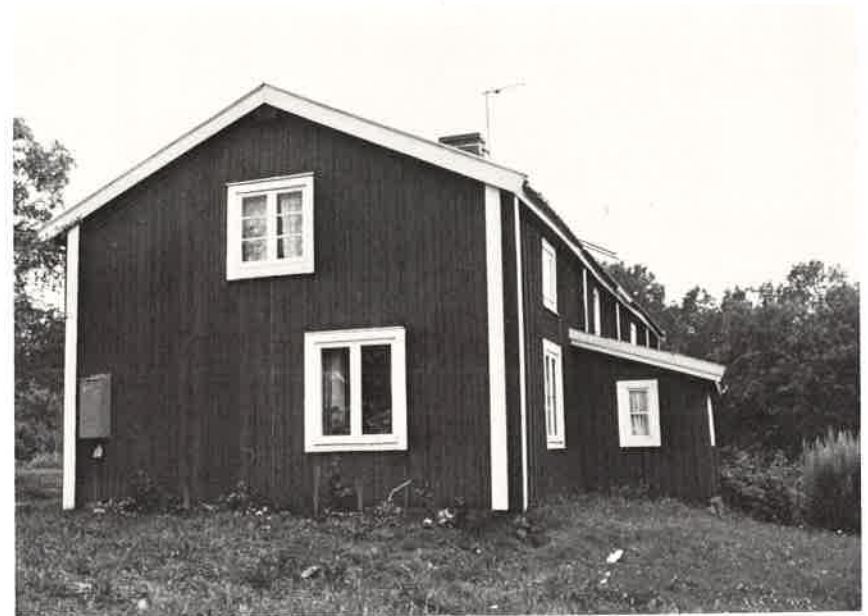
# SAXEMARA 1:96

Mangårdsbyggnaden byggd omkr. 1760, västra delen är tillbyggd 1820.

Byggnadsstommen består av liggande timmer inklädd med locklistpanel.

Huset är målat med falu-rödfärg och snickerier med vit oljefärg.

Ekonomibyggnaderna är byggda i rödmålad skiftesverkskonstruktion.

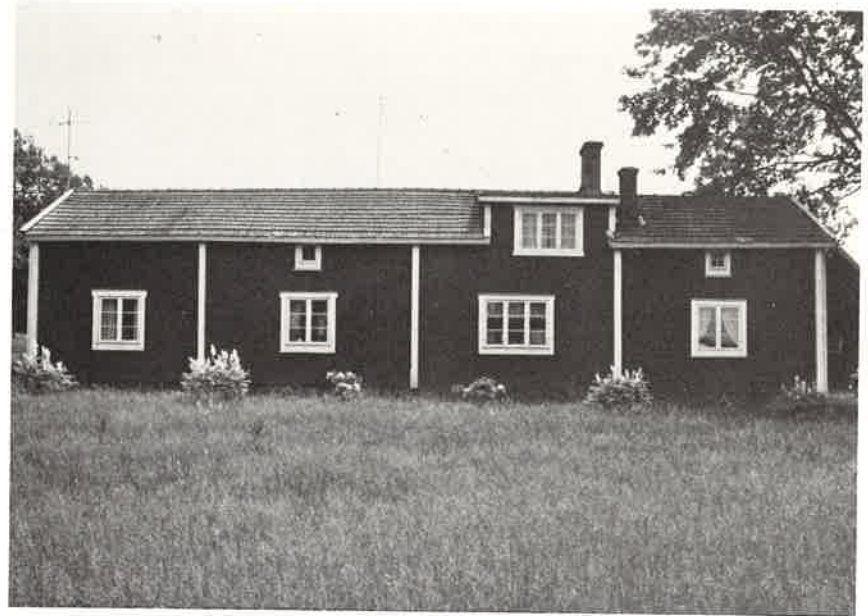
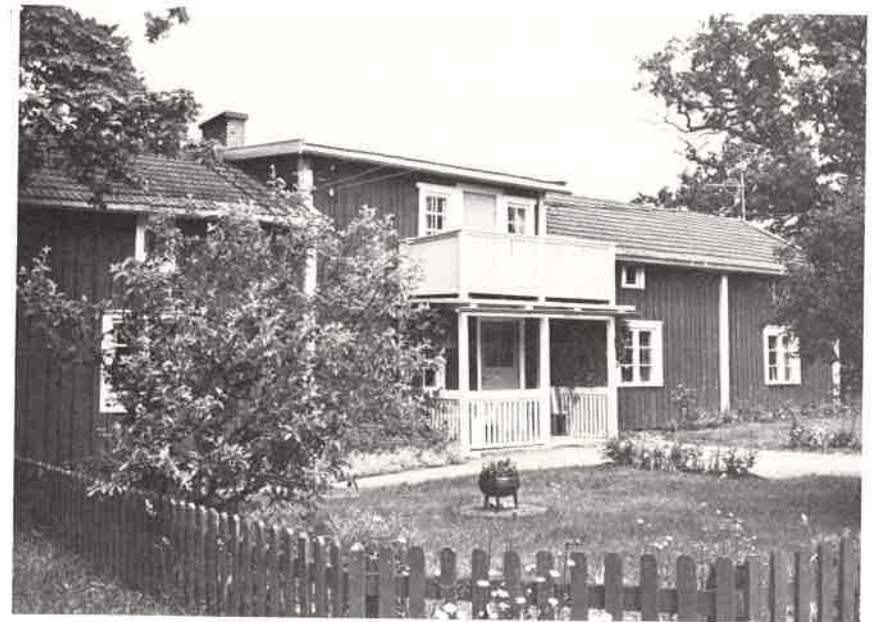
## SPJÄLKÖ 1:28

Mangårdsbyggnad byggd omkr 1750 enl. ägaren. Övervåningen är uppbyggd till nuvarande höjd senare. Byggnadsstommen består av liggande timmer som är inklädd med locklistpanel. Huset är målat med ljusgrå oljefärg med en mörkare nyans på snickerier. Ekonomibygnaden är uppförd med regelstomme som är beklädd med locklistpanel.

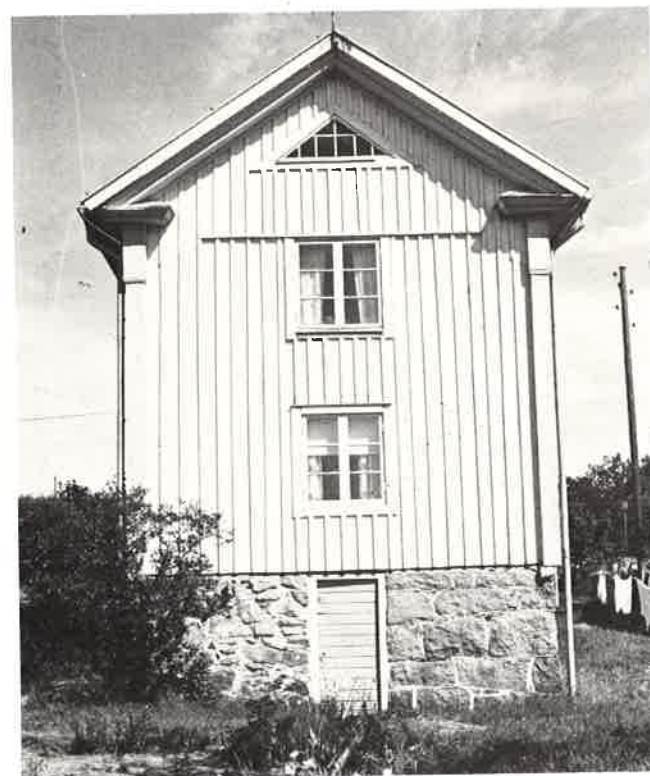
## VIERYD 2:27

Huset byggt omkr. 1800.

Byggnadsstommen består av liggande timmer som är inklädd med locklistpanel.

Huset är målat med falu-rödfärg och snickerier med vit oljefärg.

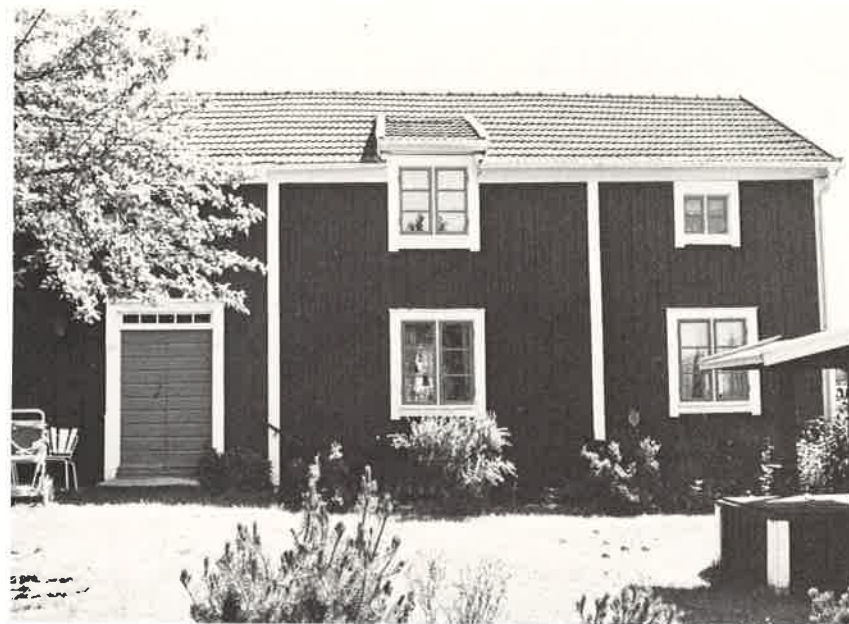
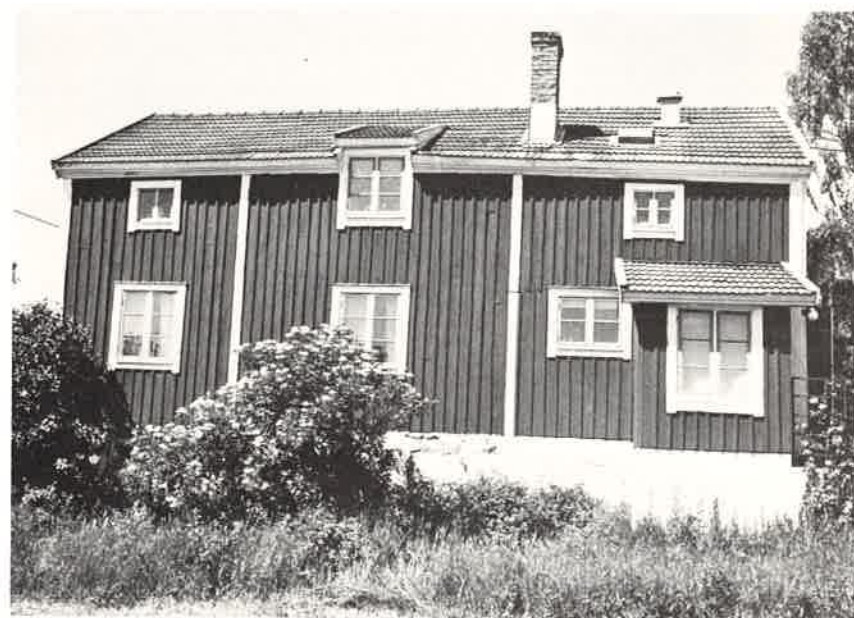
## BISKOPSMÅLA 1:16

Mangårdsbyggnaden byggd enl. uppgift av ägaren på 1700-talet.

Byggnadsstommen består av liggande timmer som är putsad utom ena gaveln, som är klädd med stående panel.

Huset är målat med en gul kalkfärg utom pilastrar, fönsteromfattningar och dörrömfattningar, som är målade med vit kalkfärg.

Ekonomibyggnaderna är byggda i rödmålad skiftesverkskonstruktion.

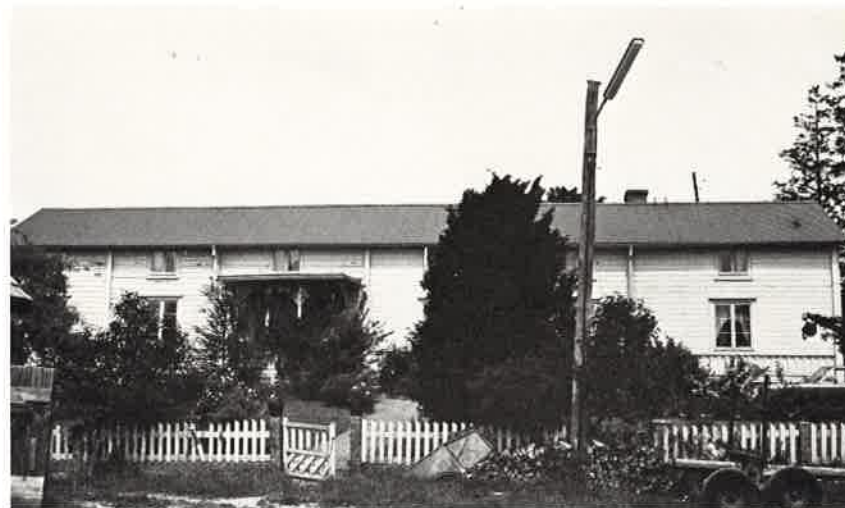
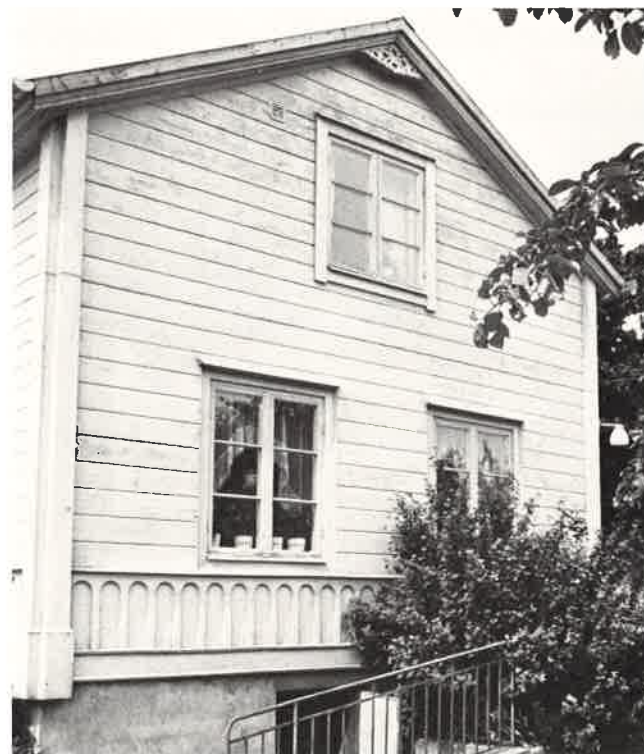
**VÄBY 15:1**

Mangårdsbyggnad byggd under senare hälften av 1700-talet.

Byggnadsstommen består av liggande timmer inklädd med liggande spontad panel.

Huset är målat med en ljusgul oljefärg.

Ekonomibyggnaderna är byggda i rödmålad skiftesvekskonstruktion.

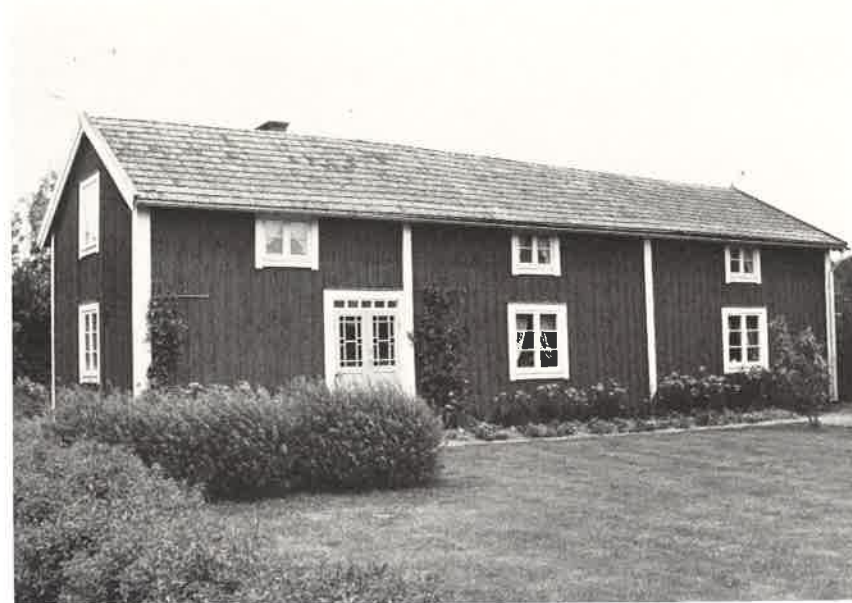
## PAGELSBORG 1:6

Mangårdsbyggnad byggd omkr. 1850.

Byggnadsstommen består av liggande timmer inklädd med locklistpanel.

Huset är målat med falu-rödfärg och snickerier med vit oljefärg.

Ekonomibyggnaderna är byggda i rödmålad skiftesverkskonstruktion.

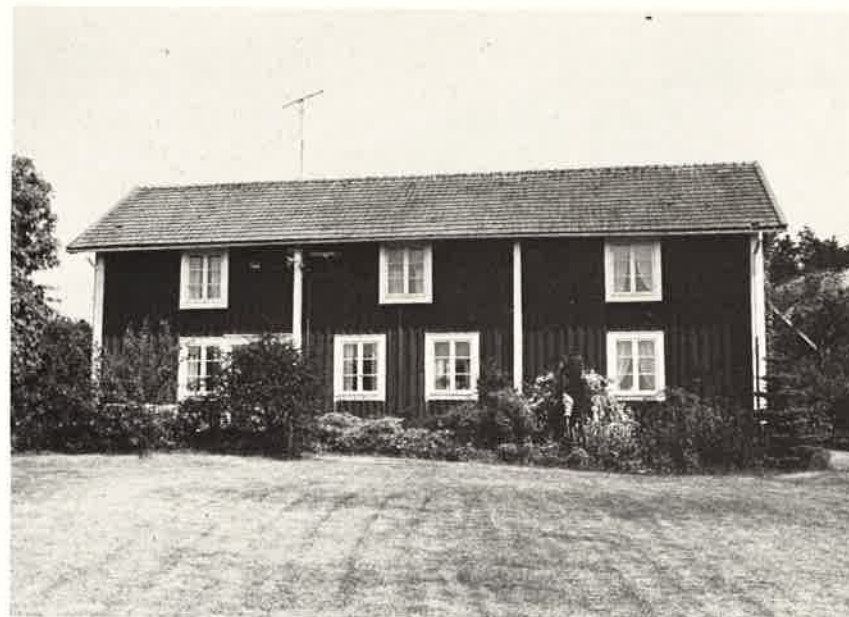
## HAKARP 2:2

Mangårdsbyggnad med stomme av liggande timmer inklädd med locklistpanel.

Huset är målat med falu-rödfärg och snickerier med vit oljefärg.

Av ekonomibyggnaderna, som låg i u-form framför mangårdsbyggnaden, återstår endast en loftbyggnad.

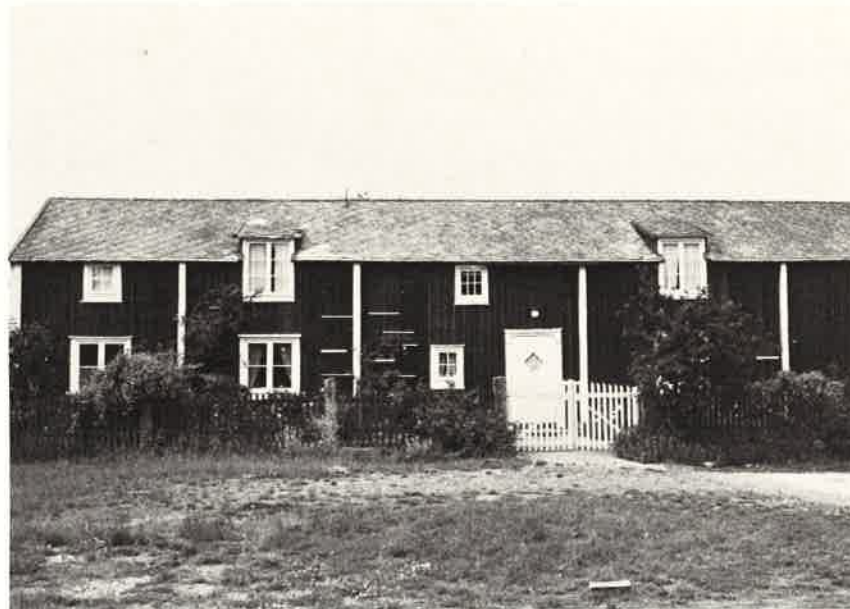
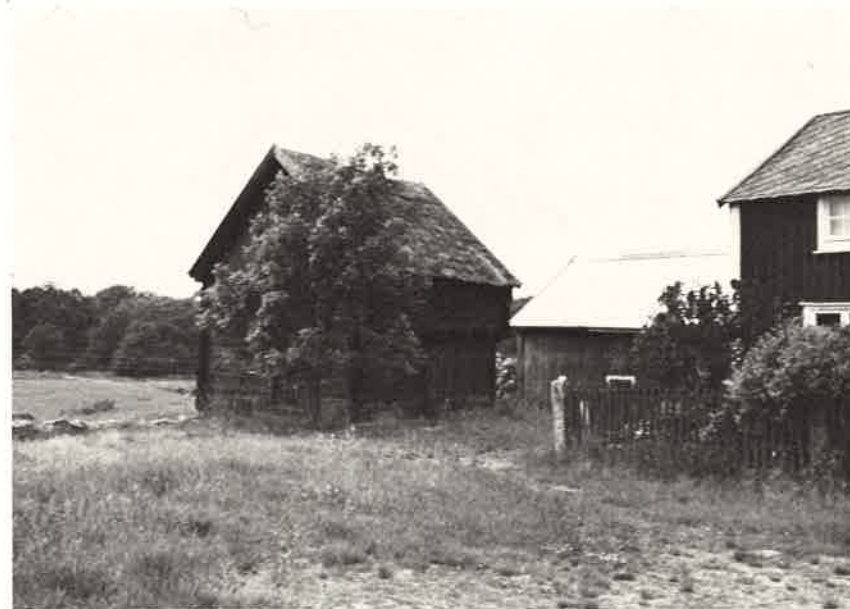
## STORA SILPINGE 5:17

Mangårdsbyggnad byggd omkr. 1850 men moderniserad under 1900-talet. Verandan är tillbyggd 1936.

Byggnadsstommen består av liggande timmer inklädd med locklistpanel.

Huset är målat med en modern röd fasadfärg och snickerier med en liknande vit färg.

Ekonomibyggnaderna är byggda i rödmålade skiftesverkskonstruktion.

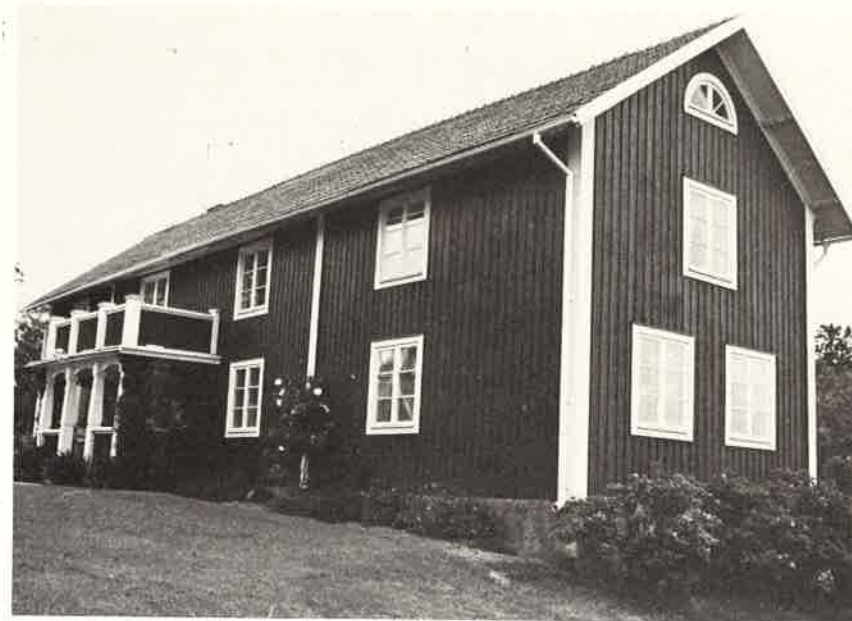
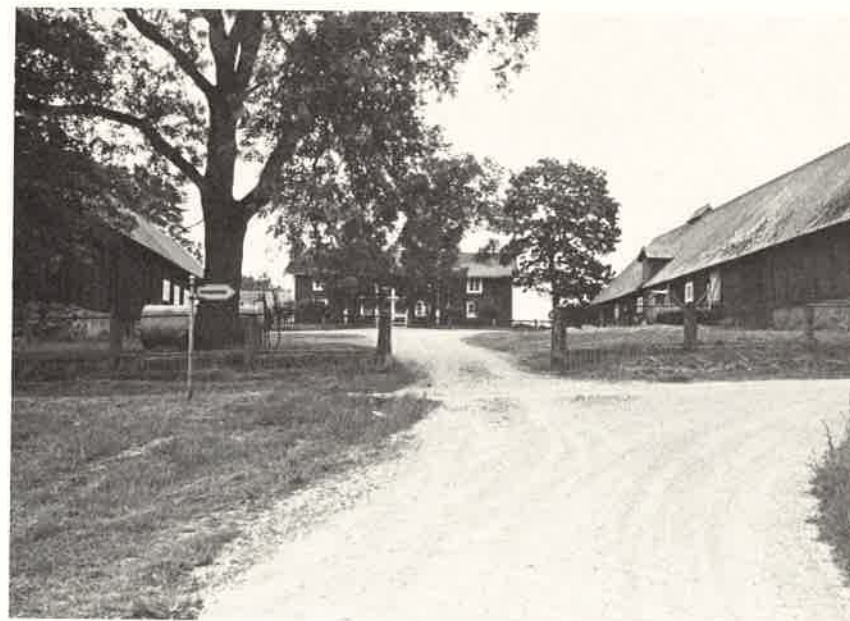
## LILLA SILPINGE 3:2

Mangårdsbyggnad byggd omkr. 1850.

Byggnadsstommen består av liggande timmer inklädd med locklistpanel.

Huset är målat med falu-rödfärg och snickerier med vit oljefärg.

Ekonomibyggnaderna är byggda i rödmålad skiftesverkskonstruktion.

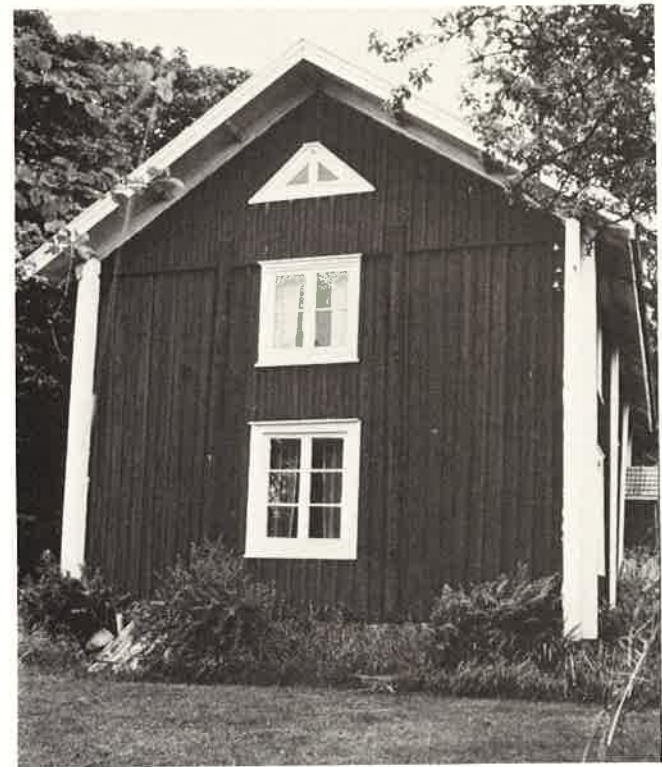
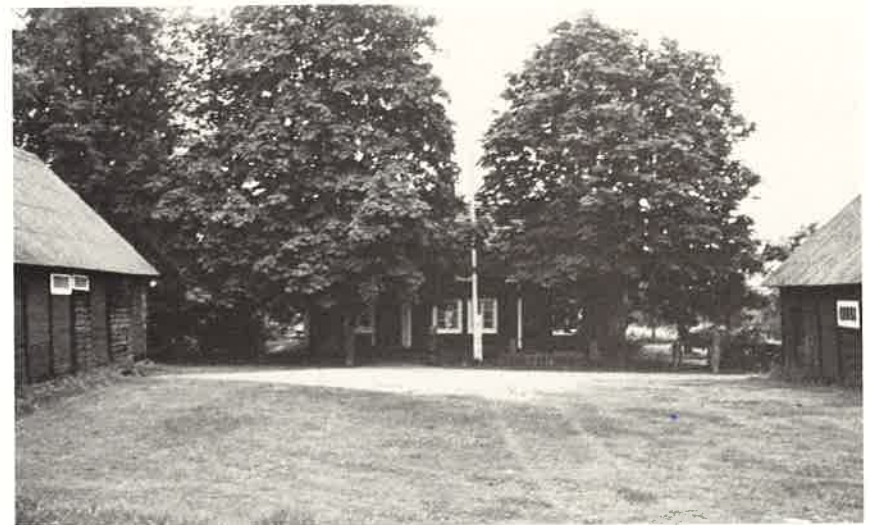
## NÄS 1:3

Mangårdsbyggnad byggd omkr. 1820 men tillbyggd till sin nuvarande längd senare.

Byggnadsstommen består sv liggande timmer inklädd med locklistpanel.

Huset är målat med en modern röd fasadfärg och snickerier med en liknande vit färg.

Ekonomibyggnaderna är byggda dels med fackverkskonstruktion och dels med regelstomme. I bägge fallen är byggnaderna målade med falu-rödfärg.

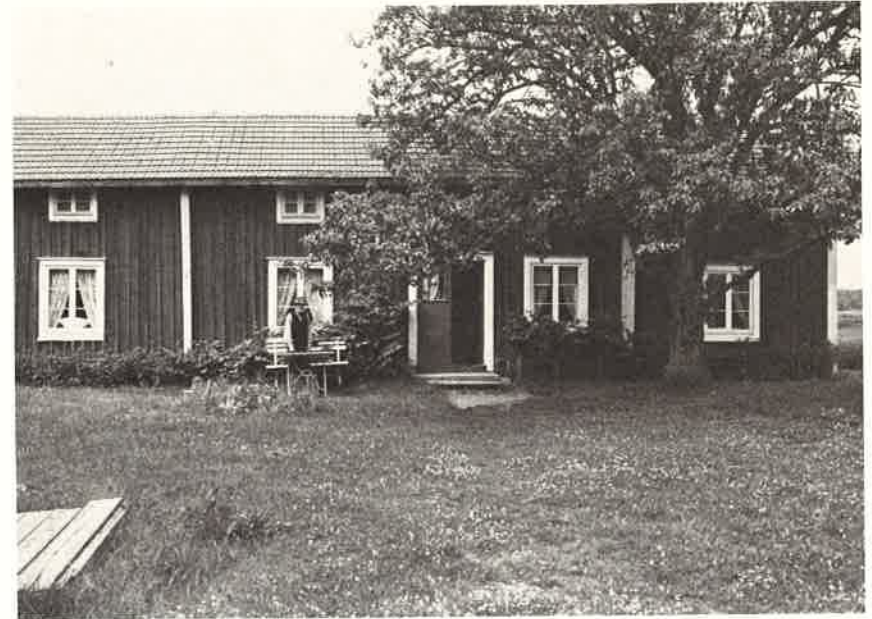
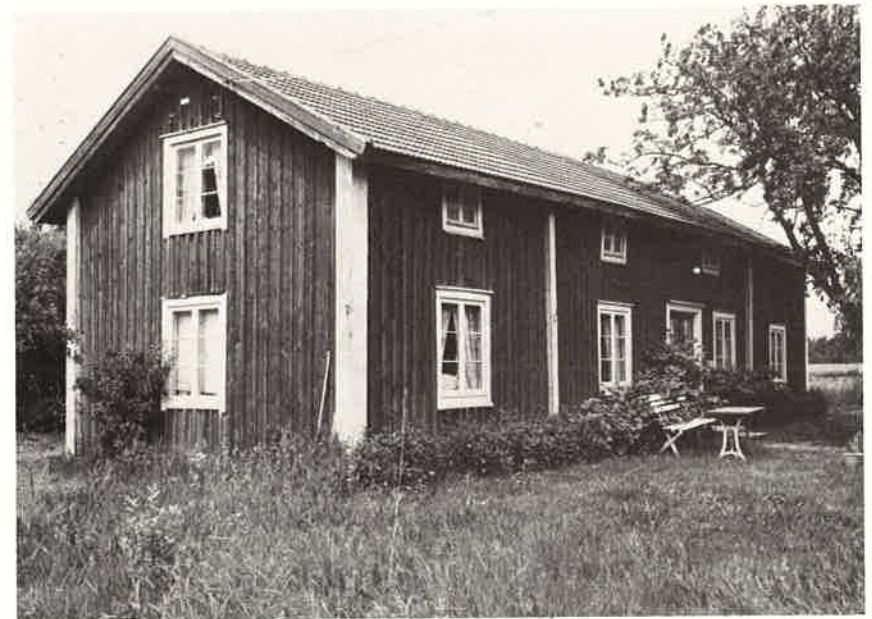
**RÖDBY 3:23** ( Numera Rödby 3:4 B )

Mangårdsbyggnad byggd omkr. 1850, norra delen tillbyggd som undantag senare.  
Byggnadsstommen består av liggande timmer inklädd med locklistpanel.  
Huset är målat med falu-rödfärg och snickerier med vit oljefärg.  
Huset har kvar den gamla murade spisen med infälld järnspis i köket. Rummet bredvid köket värms fortfarande upp med en sättugn.  
Ekonomibyggnaderna är byggda i rödmålad skiftesverkskonstruktion.

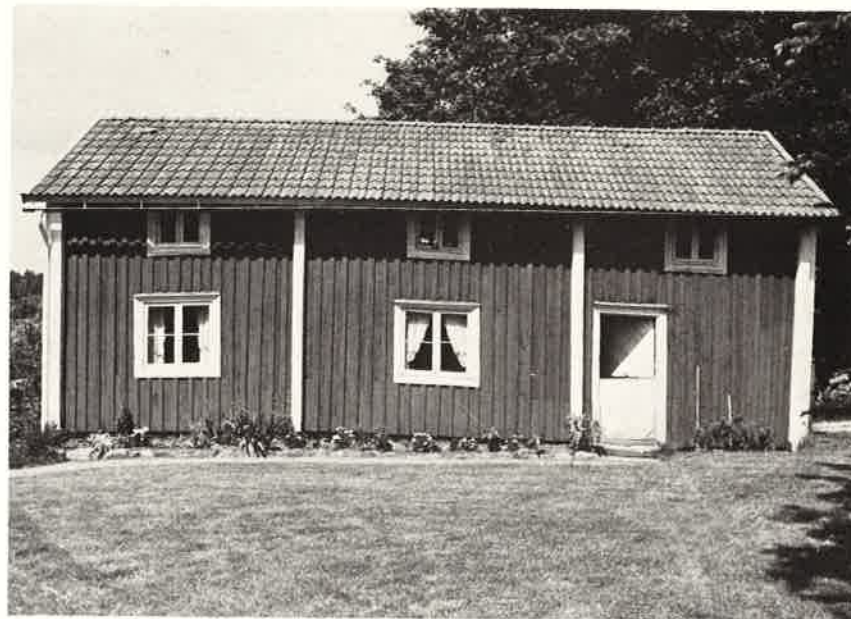
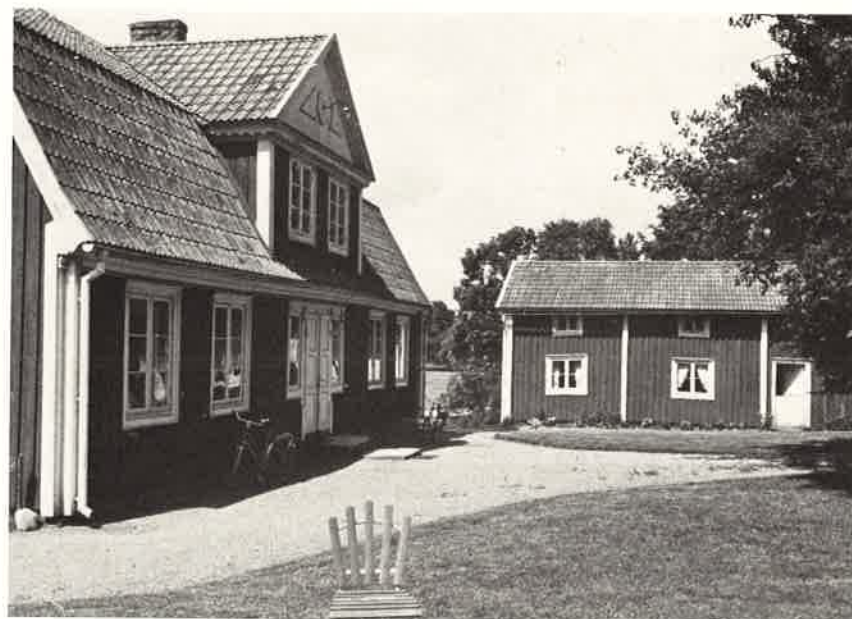
## VÄSTRA RYD 1:2

Mangårdsbyggnad flyttad till sitt nuvarande läge omkr. 1850.

Byggnadsstommen består av liggande timmer inklädd med locklistpanel.

Huset är målat med falu-rödfärg och snickerier med vit oljefärg.

Husets ursprungliga dörrar finns i dag uppsatta i ett uthus i trädgården.

Ekonomibyggnaderna är byggda i rödmålad skiftesverkskonstruktion.

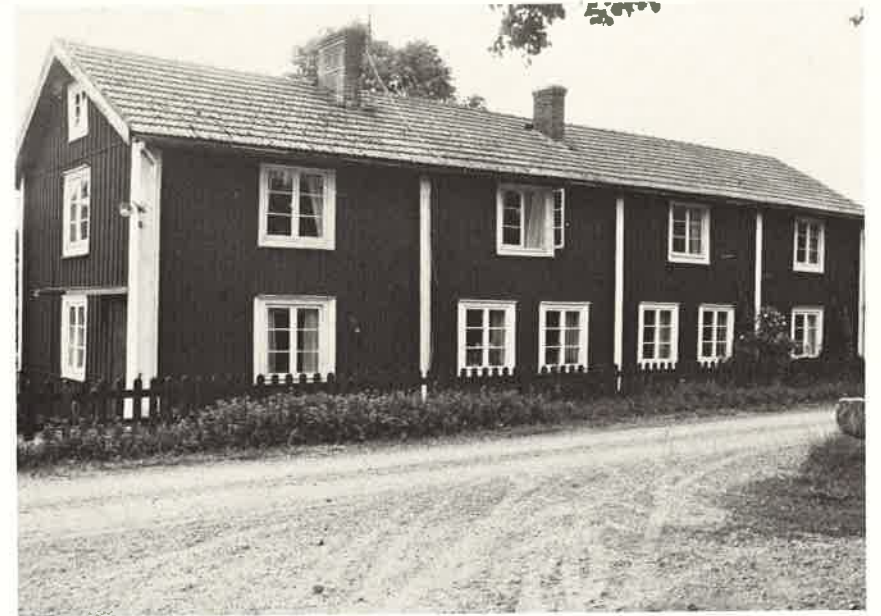
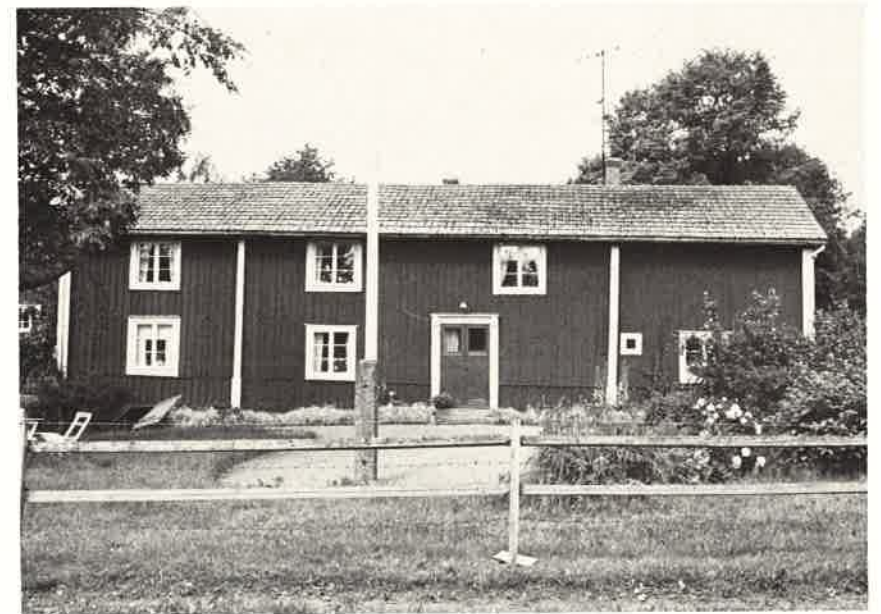
## HÄJAN 1:4

Mangårdsbyggnad trol.byggd under 1800-talets första hälft.

Byggnadsstommen består av liggande timmer inklädd med locklistpanel.

Huset är målat med falu-rödfärg och snickerier med vit oljefärg.

Ekonomibyggnaderna är rivna.

Huset finns omnämnt och fotograferat i Sigurd Erixssons beskrivning av blekinges bebyggelse.

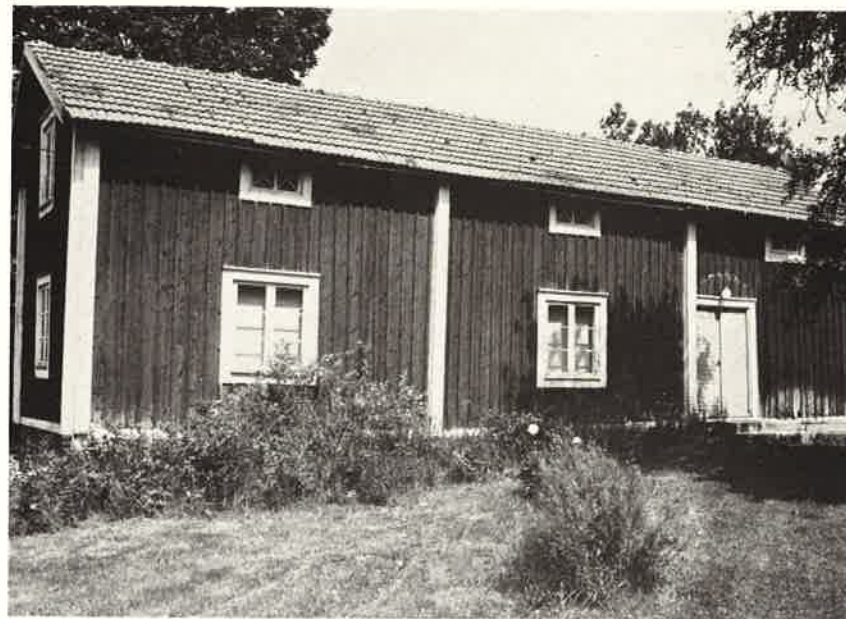
# HÄJAN 1:5

Mangårdsbyggnaden byggd under första delen av 1800-talet. En modernisering av huset skedde 1939 och 1943. Byggnadsstommen består av liggande timmer inklädd med locklistpanel. Huset är målat med falu-rödfärg och snickerier med vit oljefärg. Ekonomibygnaderna är byggda i rödmålad skiftesvevskonstruktion.

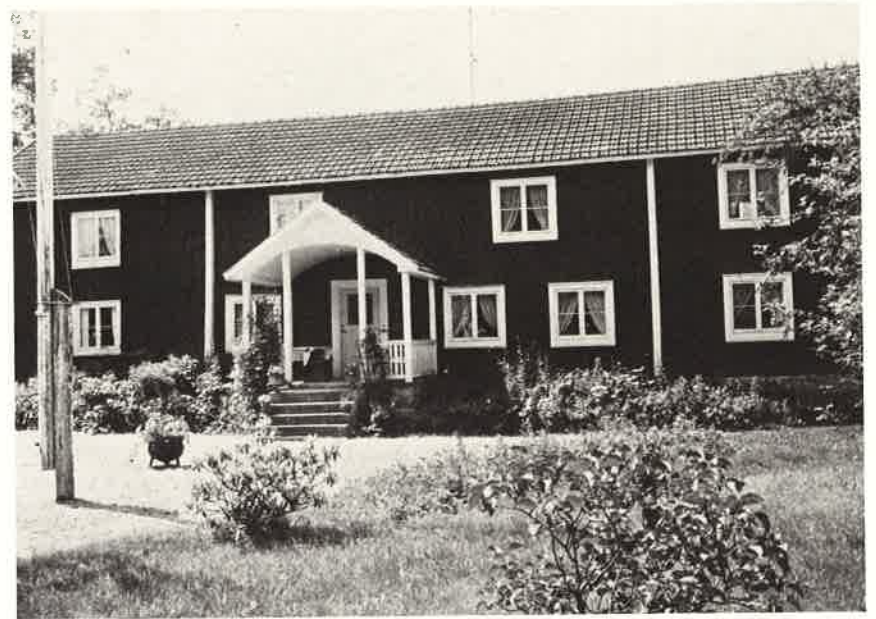
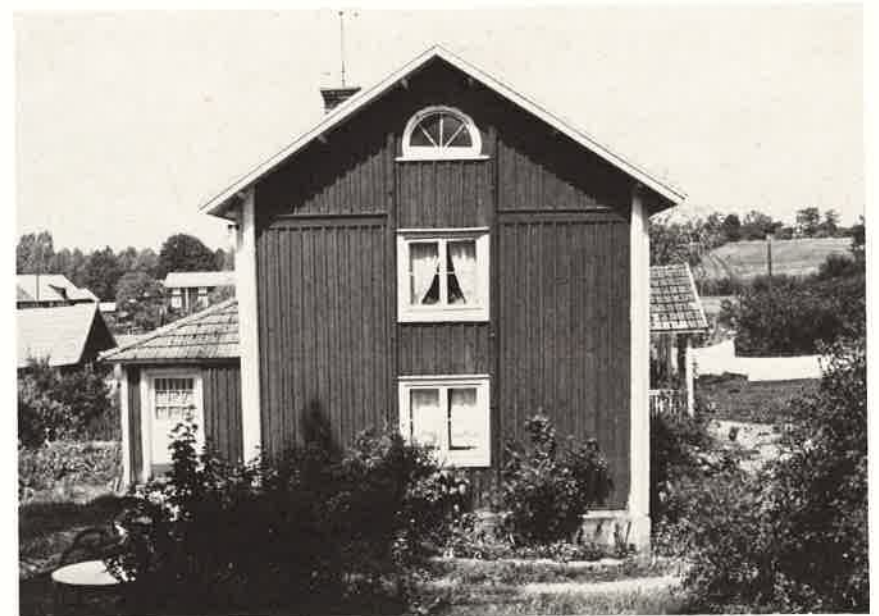
## VÄSTRA HALLEN 1:2

Mangårdsbyggnad byggd omkr. 1800, renoverad under 1970-72.

Byggnadsstommen består av liggande timmer inklädd med locklistpanel.

Huset är målat med falu-rödfärg och snickerier med vit oljefärg

Ekonomibyggnaden är byggd med stenväggar och takkonstruktion i trä.

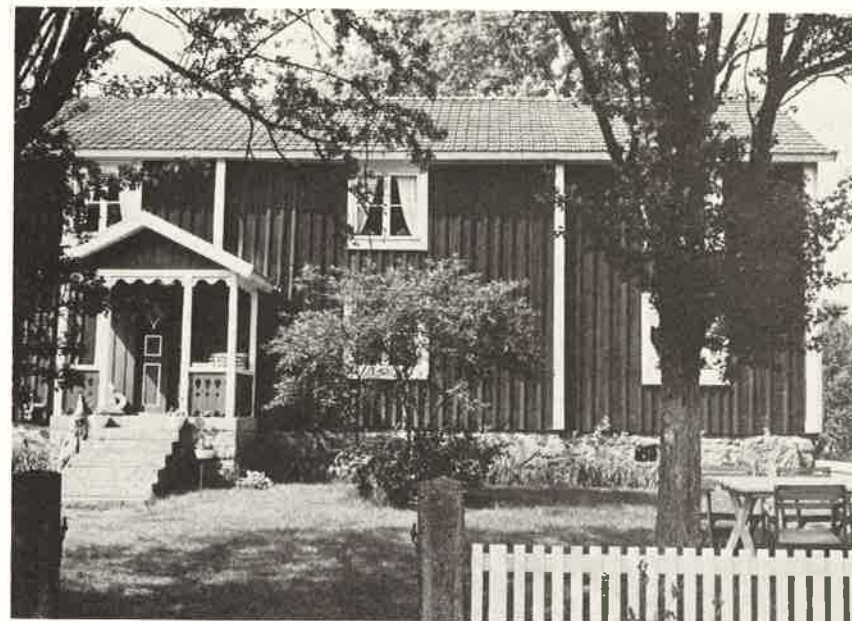
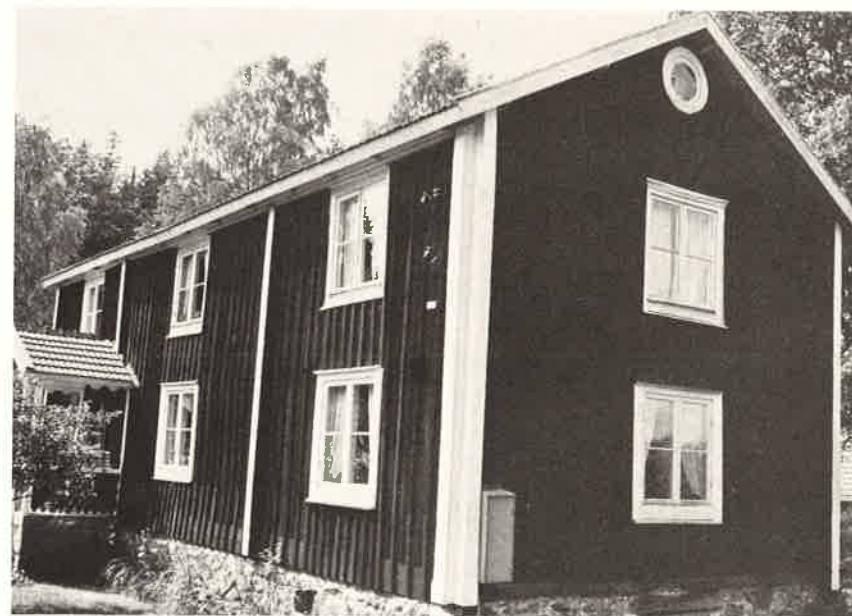
## VÄSTRA HALLEN 1:3

Mangårdsbyggnad byggd omkr. 1800.

Byggnadsstommen består av liggande timmer inklädd med locklistpanel.

Huset är målat med falu-rödfärg och snickerier med vit oljefärg.

I huset finns en kakelugn från 1700-talet enl ägaren. Ekonomibyggnaderna är byggda i rödmålad skiftesverkskonstruktion, som delvis är inklädd med locklistpanel.
