# FRAMKAMMARSTUGOR

EN KARTLÄGGNING AV ÄLDRE BEBYGGELSE PÅ  
LANDSBYGDEN I RONNEBY KOMMUN

utgiven av byggnadsnämnden i Ronneby kommun

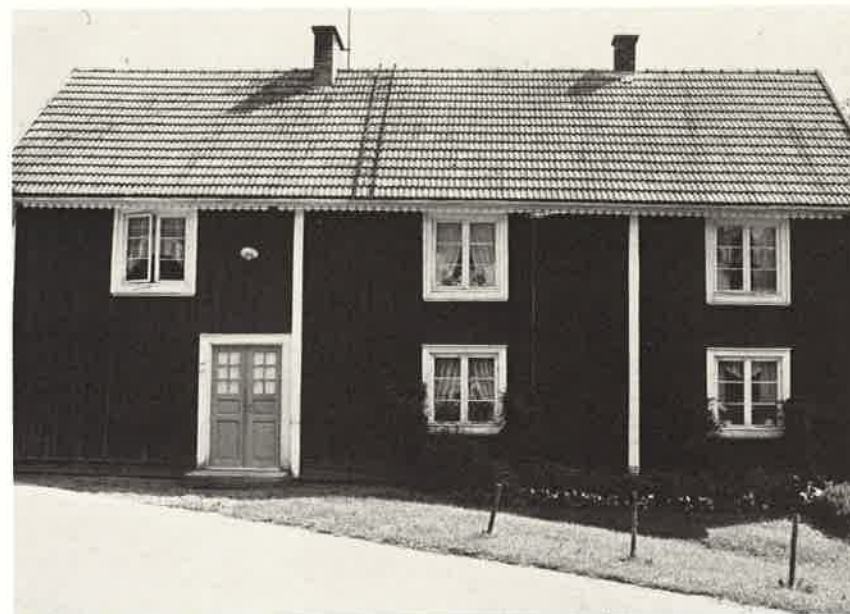
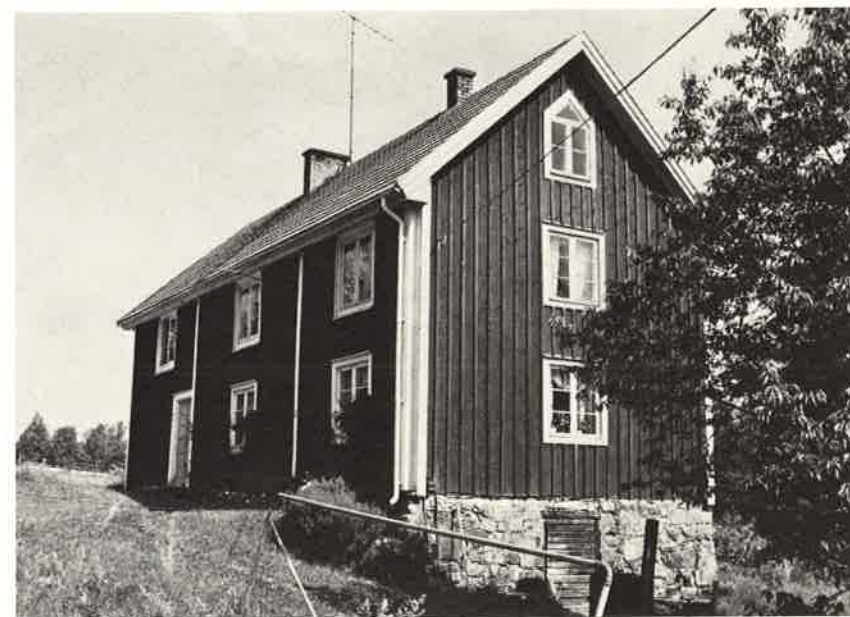
# GÖKADAL 1:7

Mangårdsbyggnad byggd omkr. 1800.

Byggnadsstommen består av liggande timmer inklädd med locklistpanel.

Huset är målat med falu-rödfärg och snickerier med vit oljefärg.

Ekonomibyggnaderna är byggda med regelstomme, som är klädd med rödmålade locklistpanel.

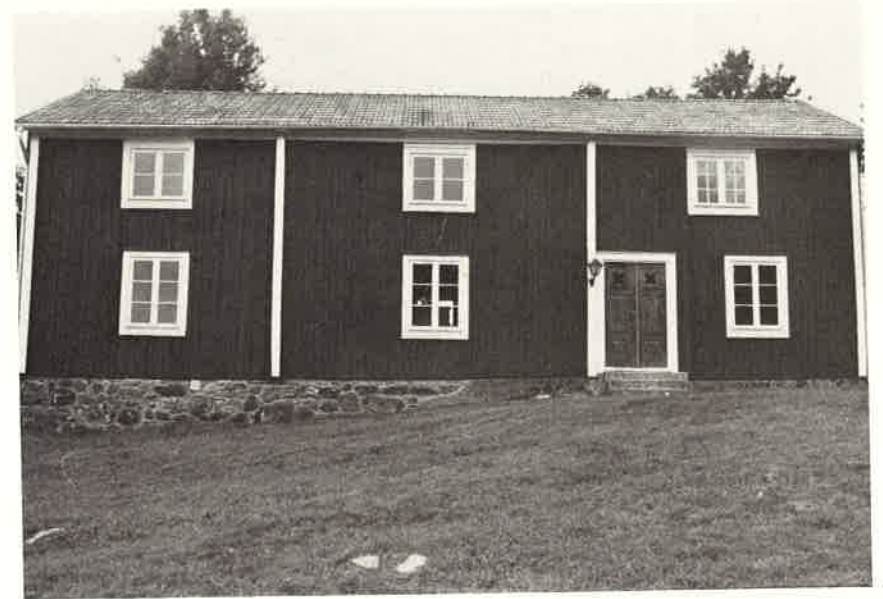
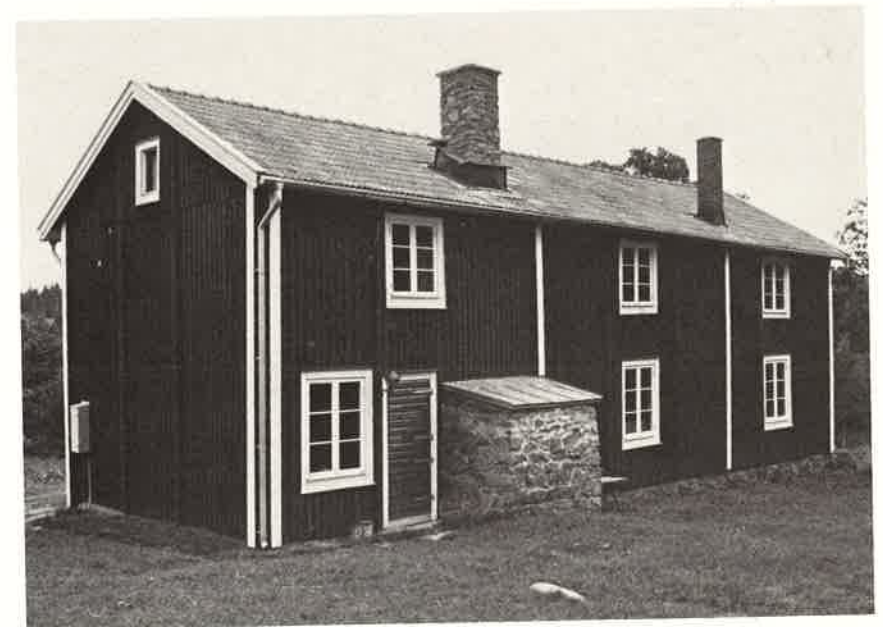
# KÅRARYD 1:3

Mångårdsbyggnad byggd omkr. 1860.  
 Byggnadsstommen består av liggande timmer inklädd med locklistpanel.  
 Huset är målat med falu-rödfärg och snickerier med vit oljefärg.  
 Huset har tidigare innehållit affär i den västra delen.  
 Ekonomibyggnaderna är byggda i rödmålad skiftesverkskonstruktion.

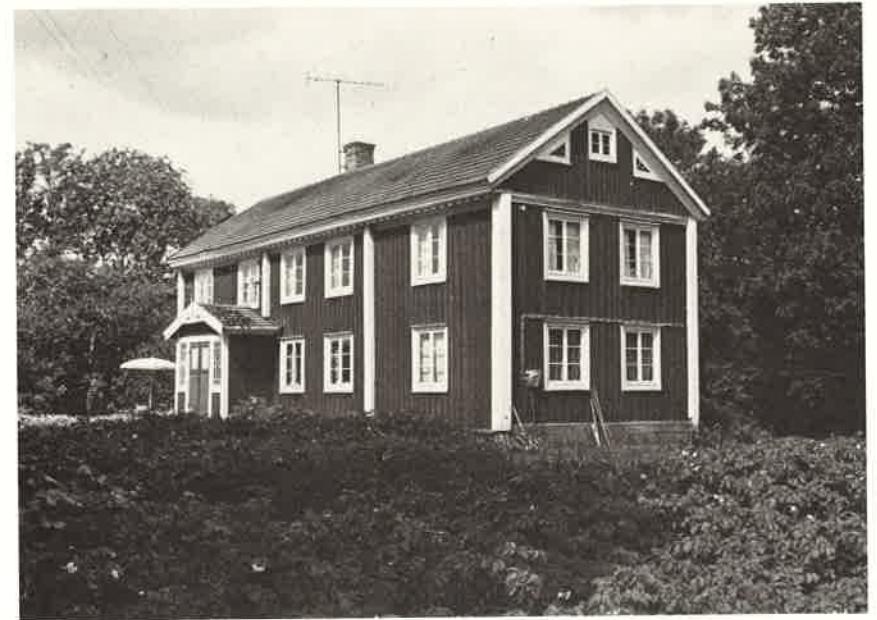
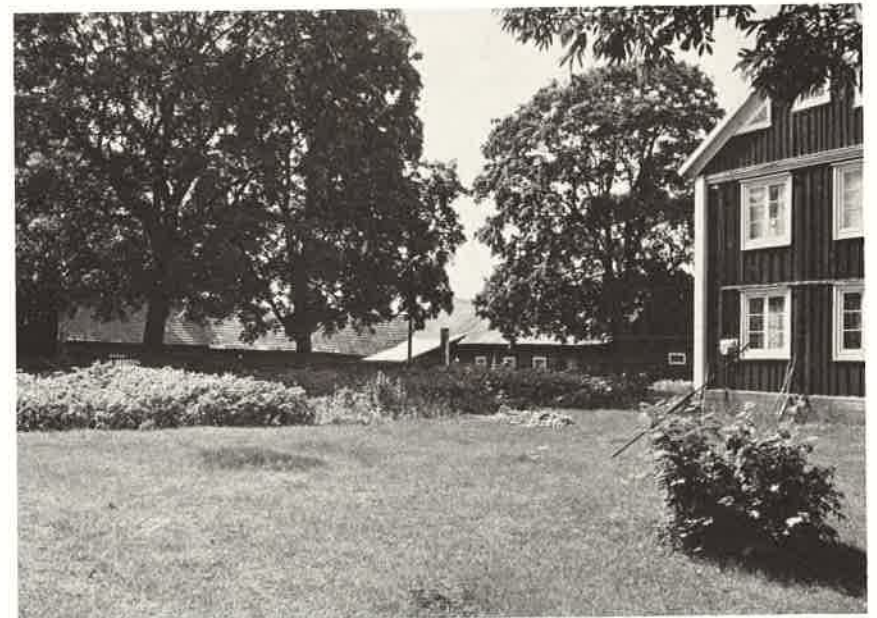
# MAKRILLA 1:2

Mangårdsbyggnad byggd under första delen av 1800-talet. Nytt kök tillbyggt under 1940-talet.

Byggnadsstommen består av liggande timmer inklädd med locklistpanel.

Huset är målat med falu-rödfärg och snickerier med vit oljefärg.

Tidigare har huset varit försett med en entré till det västra rummet.

Ekonomibyggnaden är byggd i rödmålad skiftesverkskonstruktion

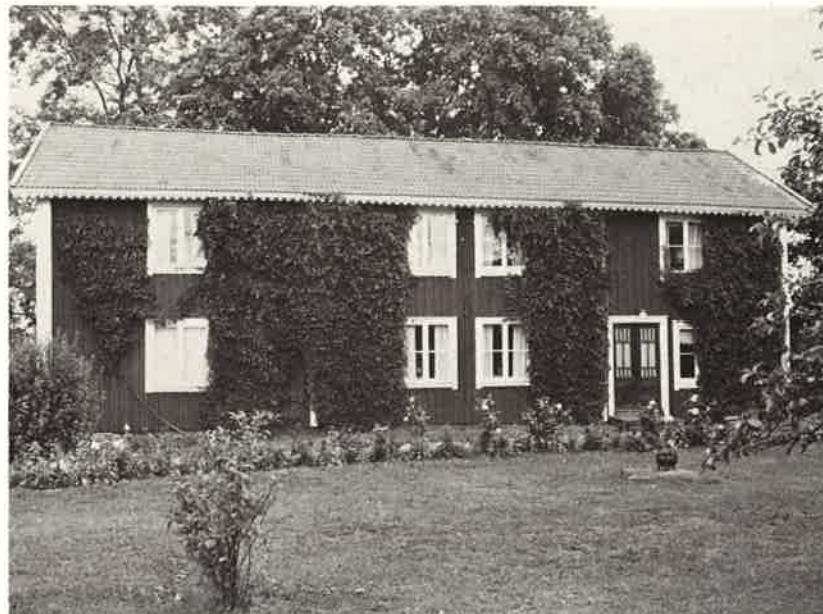
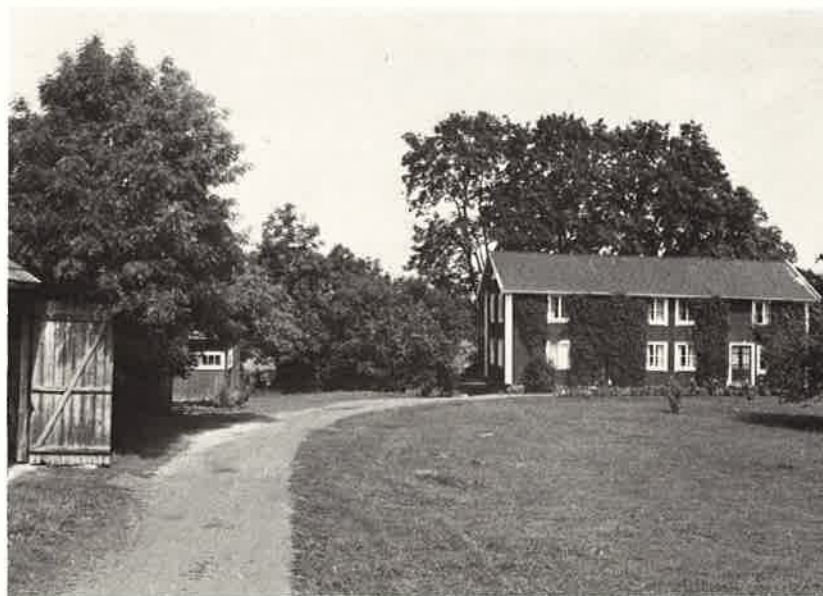
## BRÅTEN 1:3

Mangårdsbyggnad byggd under 1700-talets senare hälft enl. ägaren. Huset har blivit tillbyggt med ett fack. Byggnadsstommen består av liggande timmer inklädd med locklistpanel.

Huset är målat med falu-rödfärg och snickerier med vit oljefärg.

Ekonomibyggnaden är riven.

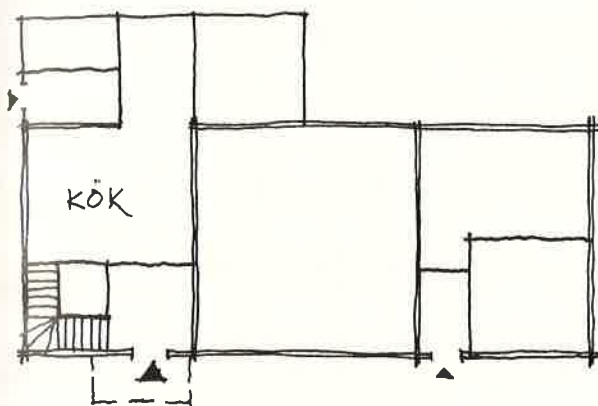
PLAN 1

# GÖLJAHULT 1:18

Byggnadsstommen består av liggande timmer inklädd med locklistpanel.

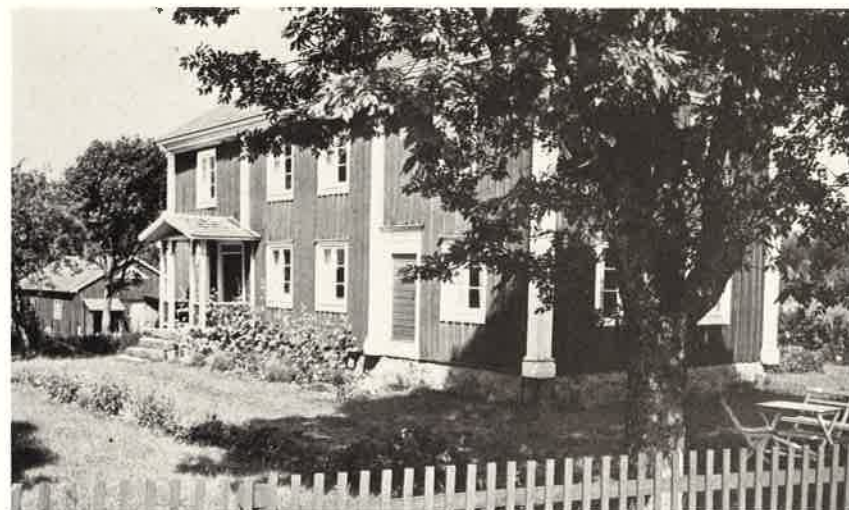
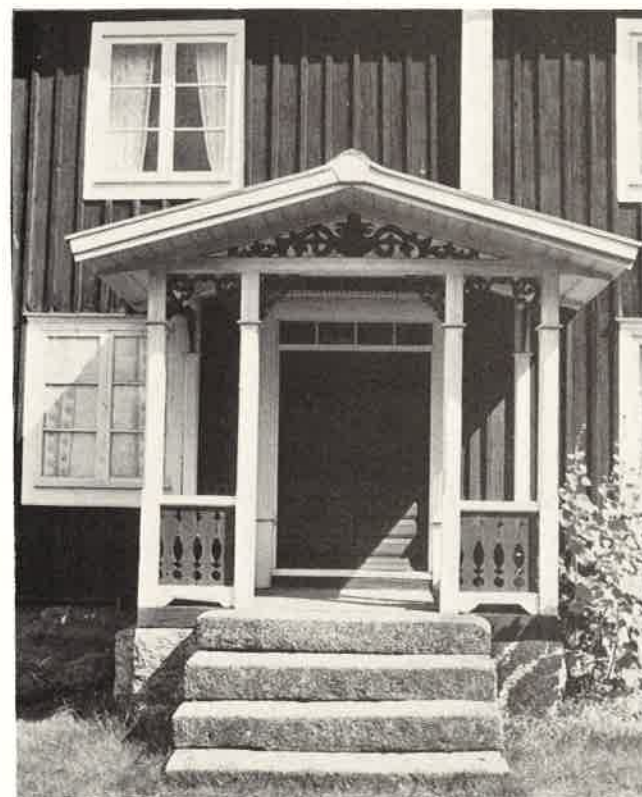
## GÖLJAHULT 1:26

Husets stomme består av liggande timmer inklädd med locklistpanel.

Fasaden är målad med falu-rödfärg och snickerier med vit oljefärg.

Ekonomibyggnaderna är raserade.

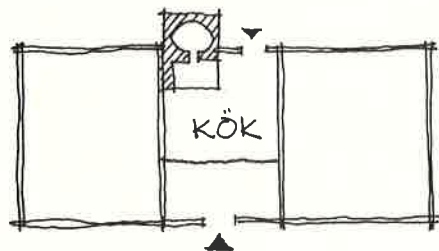
PLAN 1

Parstuga med stomme av liggande timmer inklädd med locklistpanel.  
Huset är målat med falu-rödfärg och snickerier med vit oljefärg.

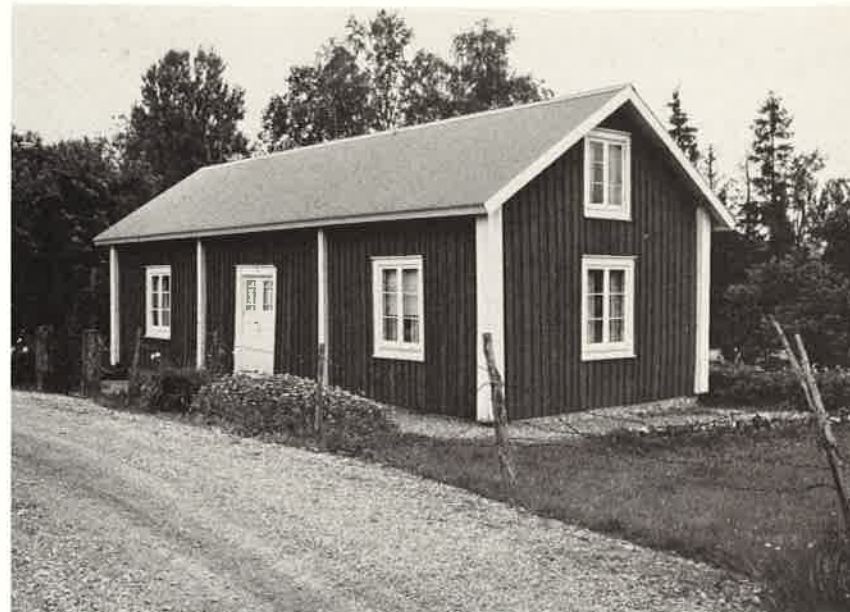
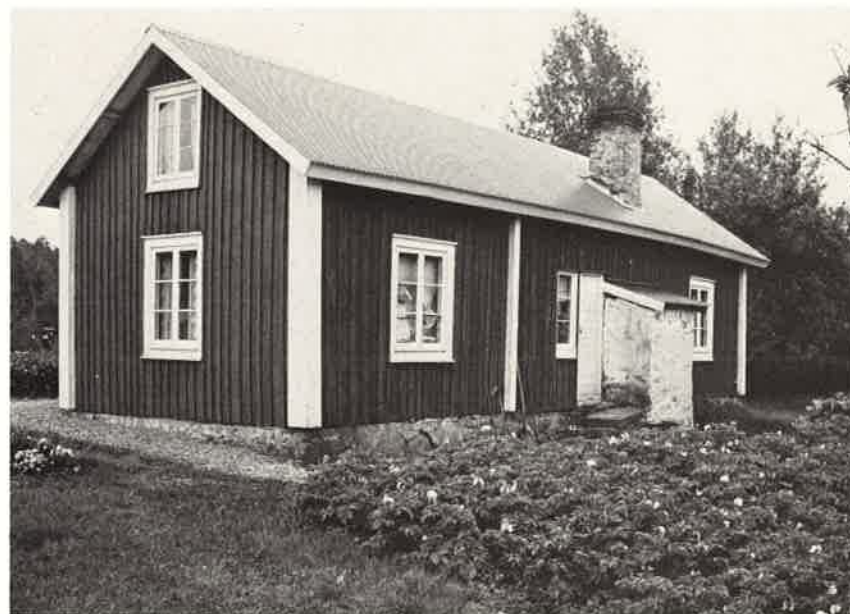
# JOHANNISHUS 1:2

Parstuga byggd omkr. 1790 enl. innehavaren.  
Byggnadsstommen består av liggande timmer inklädd med  
locklistpanel.  
Huset är målat med falu-rödfärg och snickerier med  
vit oljefärg.

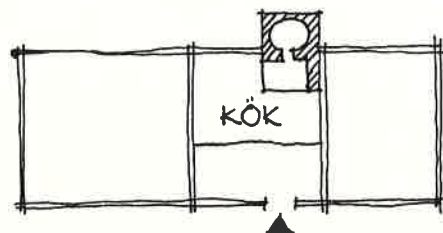
PLAN 1

Parstuga eller möjligtvis tillbyggd enkelstuga byggd i slutet av 1700-talet enl. innehavaren. Byggnadsstommen består av liggande timmer inklädd med locklistpanel. Huset är målat med falu-rödfärg och snickerier med vit oljefärg.

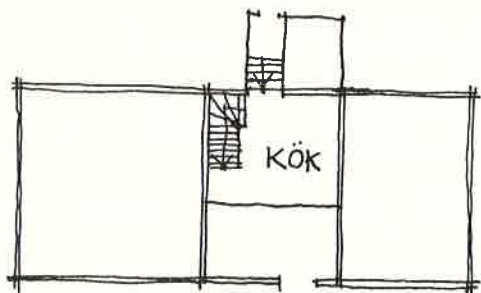
PLAN 1

Tillbyggd enkelstuga från omkr. 1850.

Byggnadsstommen består av liggande timmer inklädd med locklistpanel.

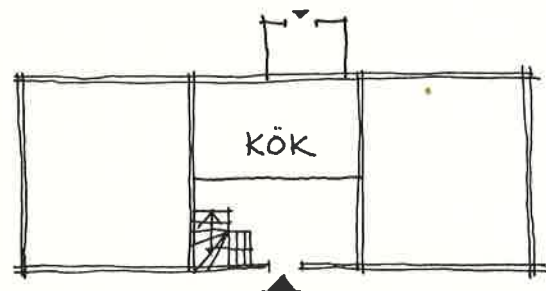
PLAN 1

Parstuga byggd omkr. 1850.

Byggnadsstommen består av liggande timmer inklädd med locklistpanel.

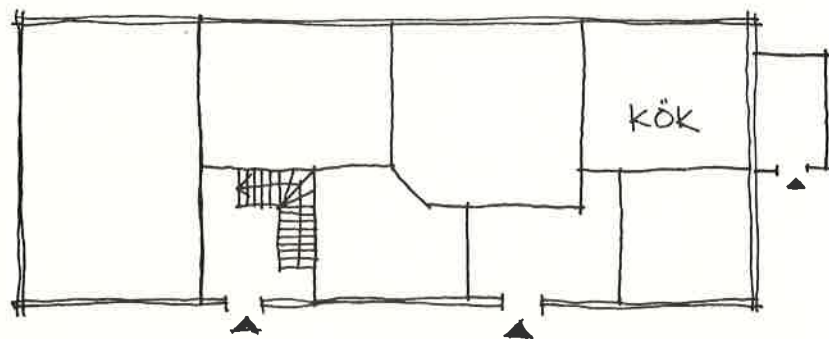
PLAN 1

Mangårdsbyggnad byggd omkr 1850, moderniserad 1963. Byggnadsstommen är inklädd med locklistpanel, som är målad med en ljus gul färg. Ekonomibyggnaderna är byggda dels med regelstomme och dels i skiftesverkskonstruktion. Husen är klädda med rödmålad locklistpanel.

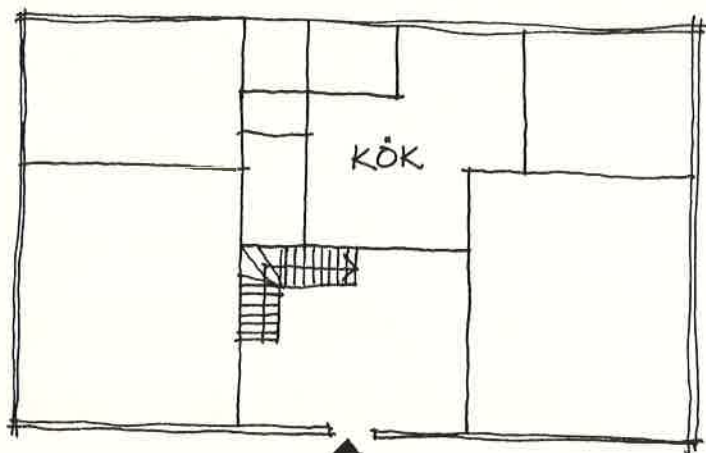
PLAN 1

Mangårdsbyggnad byggd 1883, renoverad 1930, 1960 och 1969.

Byggnadsstommen är inklädd med locklistpanel.

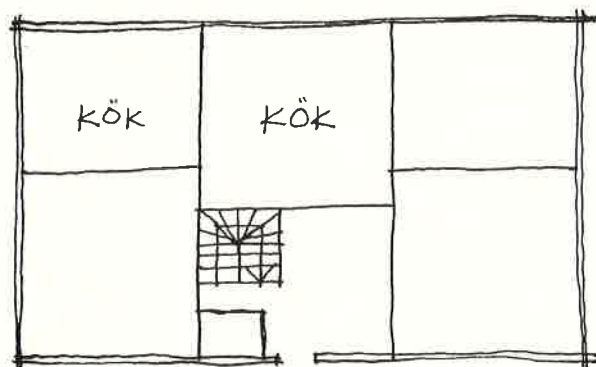
PLAN 1

Mangårdsbyggnad byggd 1865, renoverad 1957.

Byggnadsstommen är inklädd med locklistpanel, som är målad med gul oljefärg. Snickerier och utsmyckning är målad med vit oljefärg.

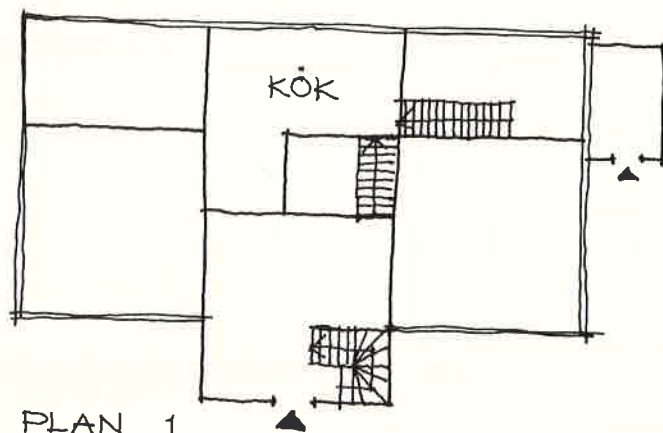
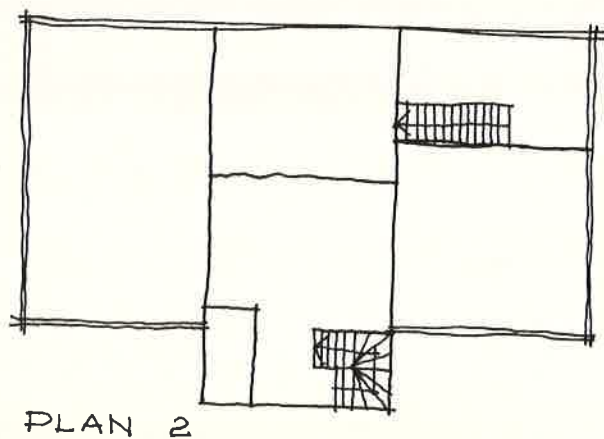
# KALLEBERGA 1:62

Mangårdsbyggnad byggd omkr. 1850, verandan är tillbyggd 1912.

Byggnadsstommen är inklädd med locklistpanel, som är målad med falu-rödfärg. Snickerier och utsmyckning är målade med vit oljefärg.

Ekonomibyggnaderna är byggda 1875 i rödmålade skiftesverkskonstruktion.

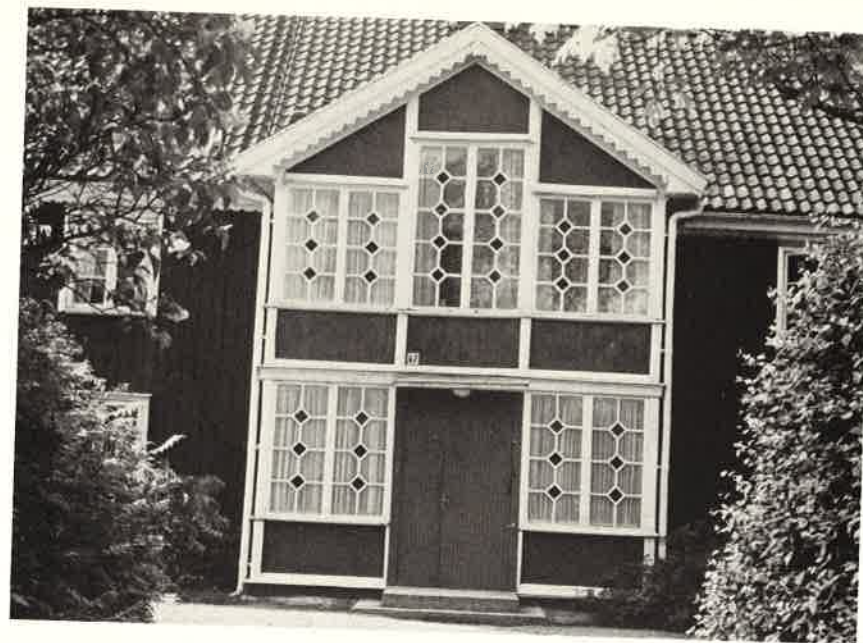
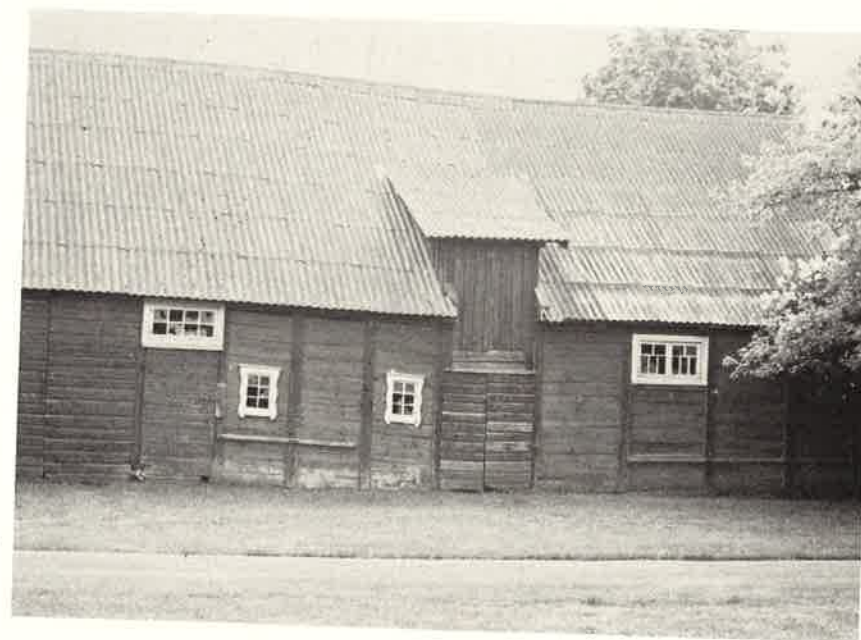
## FUNDERSMÅLA 1:3

Mangårdsbyggnad byggd omkr. 1850.

Byggnadsstommen består av liggande timmer inklädd med locklistpanel.

Huset är målat med en ljus gul oljefärg.

Ekonomibyggnaden är byggd 1939 med regelstomme, som är klädd med rödmålad locklistpanel.

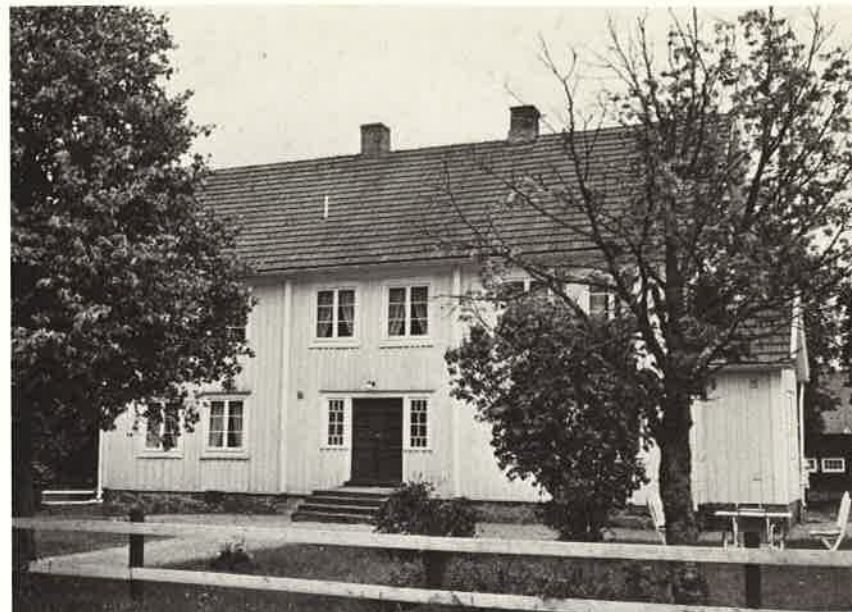
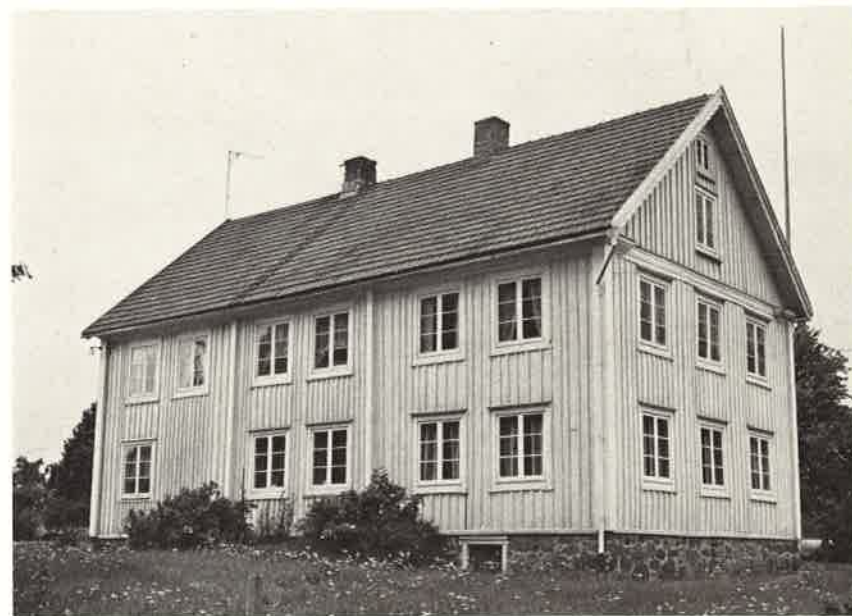
# GÄDDEGÖL 5:5

Mangårdsbyggnad byggd omkr. 1825, förstuga tillbyggd 1940.

Byggnadsstommen består av liggande timmer inklädd med locklistpanel.

Huset är målat med falu-rödfärg och snickerier med vit oljefärg.

Ekonomibyggnaderna är byggda i slutet av 1800-talet i rödmålade skiftesverkskonstruktion.

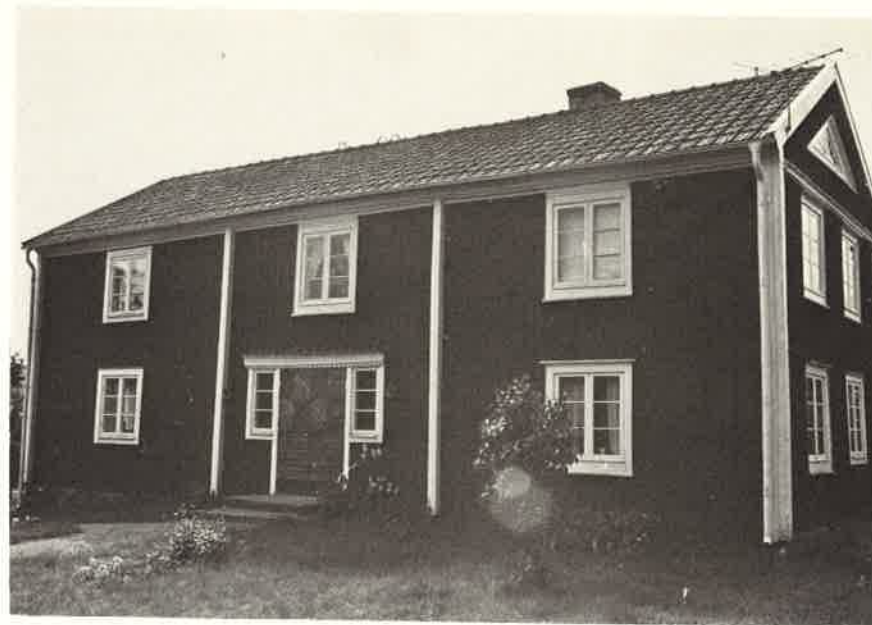
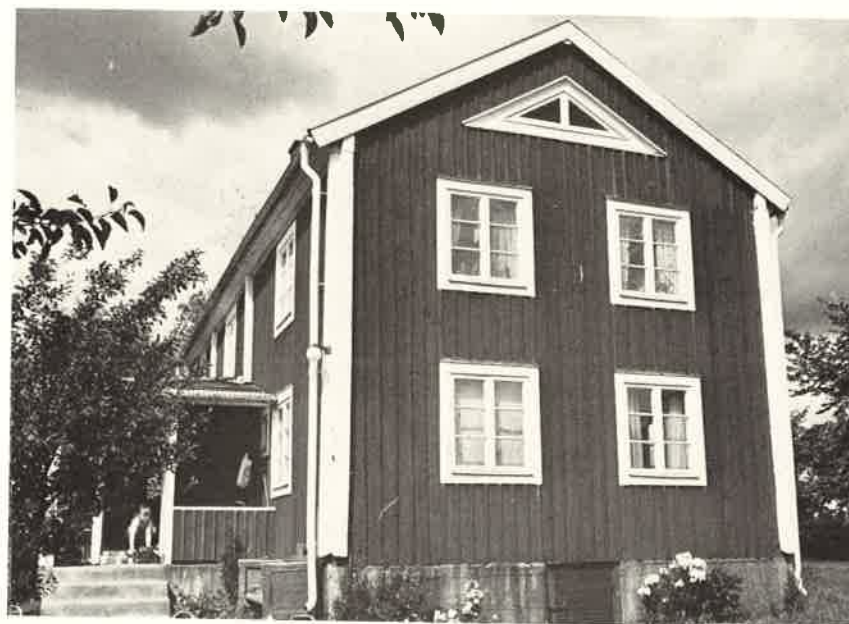
## HJÄLMSA 3:4

Mangårdsbyggnad byggd omkr. 1850.

Byggnadsstommen består av liggande timmer inklädd med locklistpanel.

Huset är målat med falu-rödfärg och snickerier med vit oljefärg.

Ekonomibyggnaderna är byggda dels i sten och dels i rödmålad skiftesverkskonstruktion.

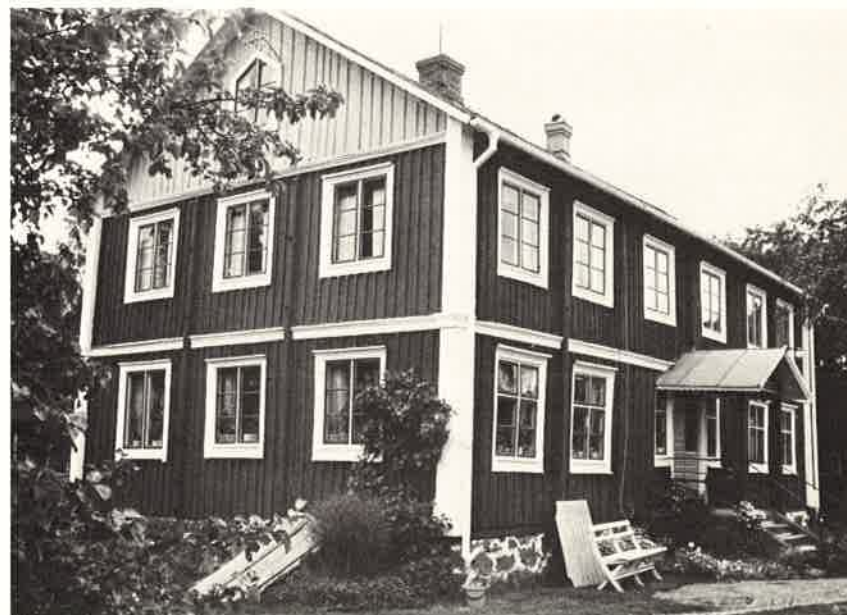
## FLAKARYD 2:1

Mangårdsbyggnad byggd 1858 enl. ägaren.  
Byggnadsstommen är inklädd med locklistpanel som är målad med antikvit oljefärg.  
Ekonomibyggnaderna är byggda dels i skiftesverkskonstruktion och dels med regelstomme, som är klädd med liggande panel. Ytbehandlingen är falu-rödfärg.

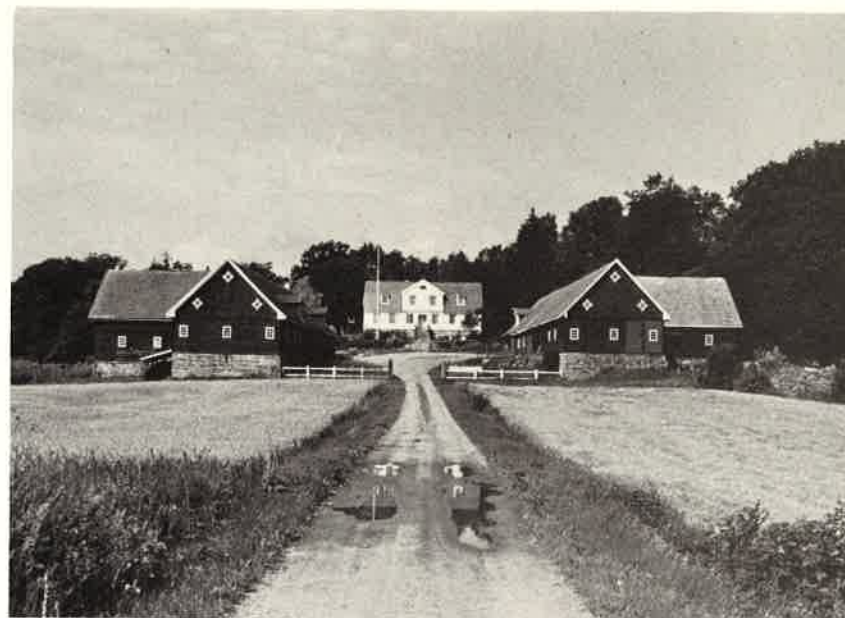
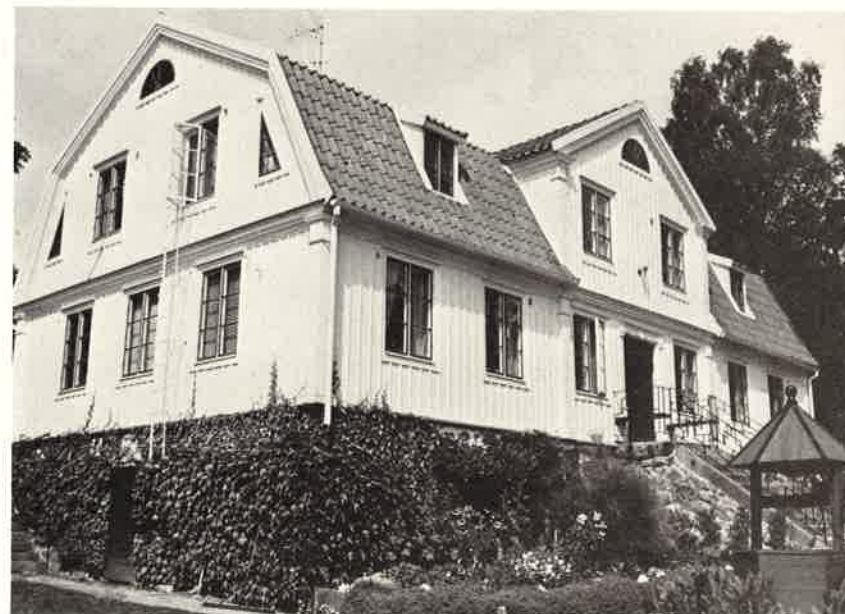
## TORP 14:5

Mangårdsbyggnad byggd omkr. 1800 enl ägaren.  
Byggnadsstommen är klädd med locklistpanel, som är  
målad med en modern röd fasadfärg.  
Snickerier och utsmyckning är målade med en vit olje-  
färg.  
Ekonomibyggnaderna är byggda med regelstomme, som är  
klädd med rödmålad liggande panel. Taktäckningsmaterial  
är vass.

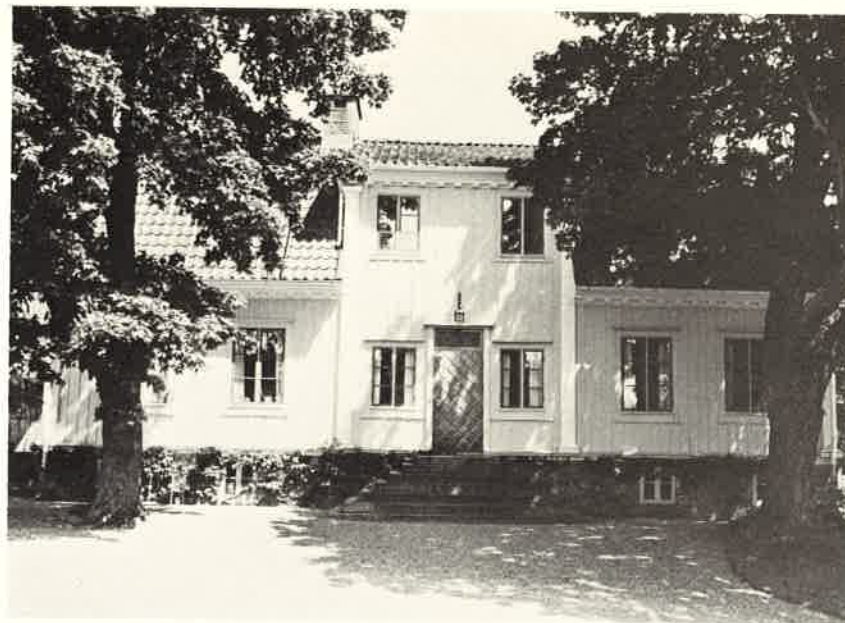
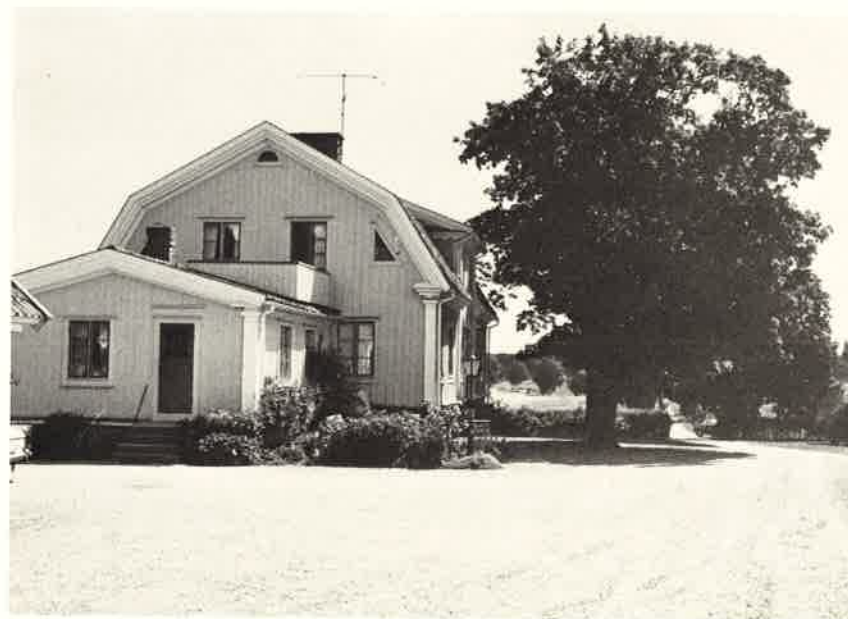
## VERMANSHULT 1:3, 1:4

Mangårdsbyggnad byggd omkr. 1850.

Byggnadsstommen är inklädd med locklistpanel, som är målad med en ljus gul färg.

Ekonomibyggnaden är byggd dels i skiftesverkskonstruktion och dels med regelstomme, som är klädd med locklistpanel. Ytbehandlingen är falu-rödfärg.

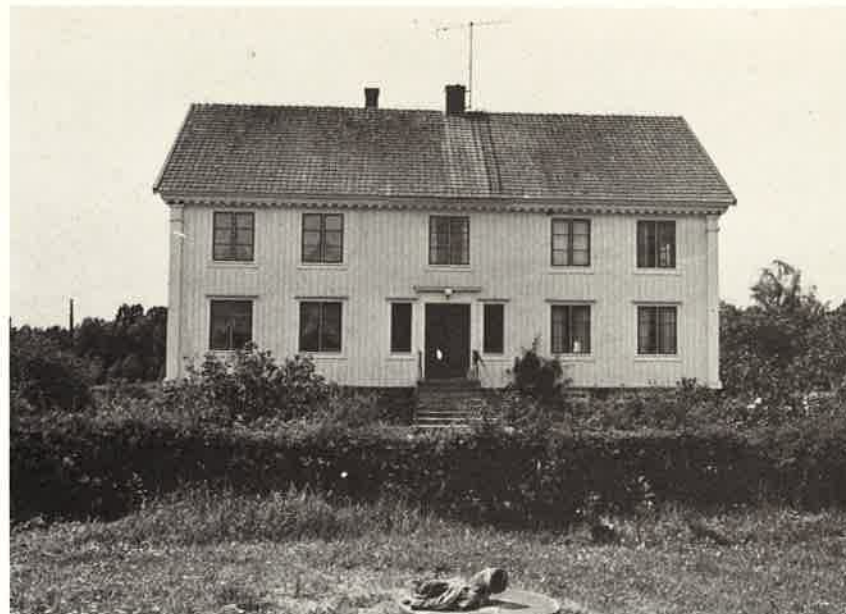
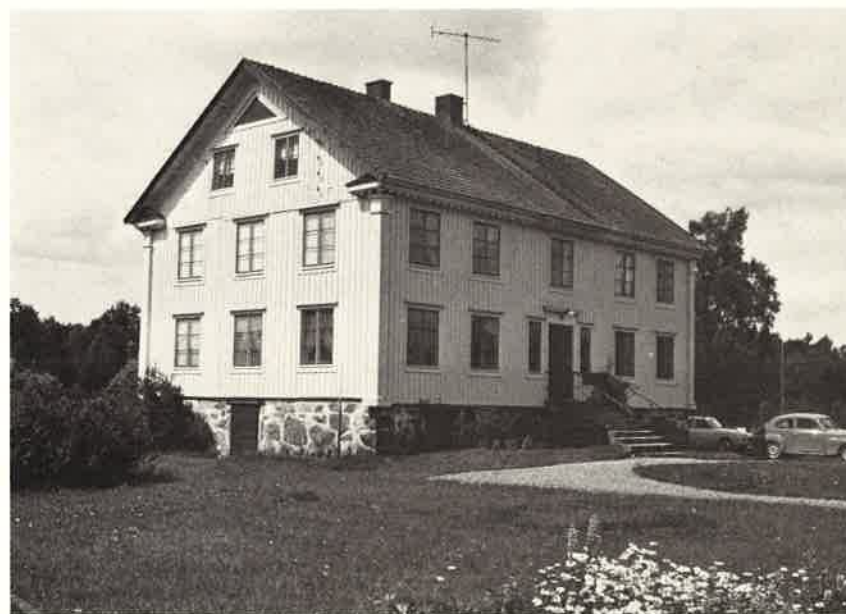
## SPIKAHULT 1:2

Mangårdsbyggnad byggd omkr. 1850.

Byggnadsstommen är inklädd med locklistpanel, som är målad med ljust gul oljefärg. Snickerier och utsmyckning är målade med vit oljefärg.

Ekonomibyggnaderna är byggda dels i skiftesverkskonstruktion och dels med regelstomme, som är klädd med locklistpanel. Ytbehandlingen är falu-rödfärg.

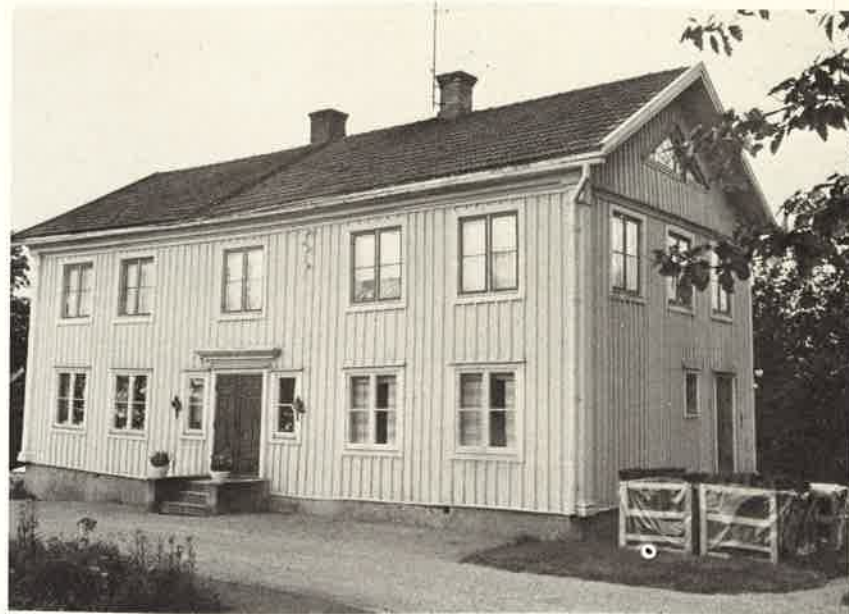
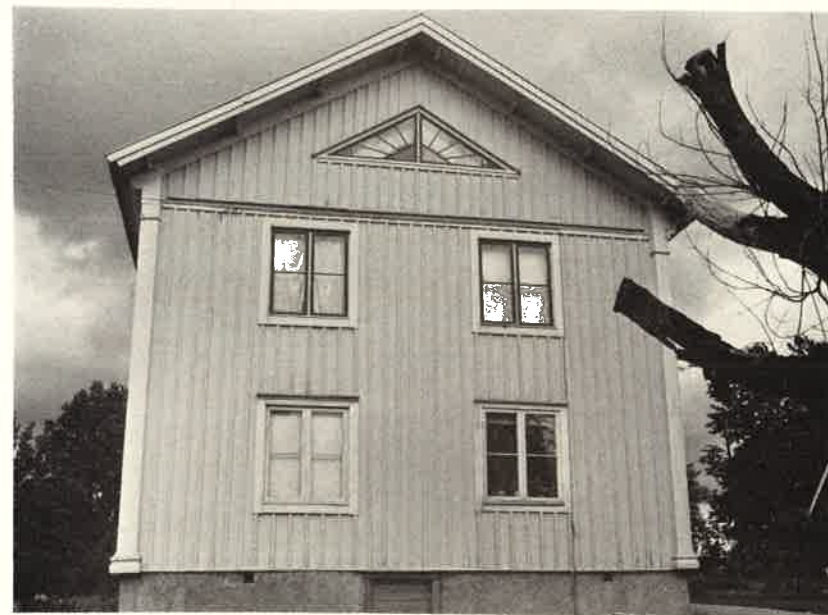
# RÄNTEMÅLA 1:23

Mangårdsbyggnad byggd 1856 enl. ägaren.

Byggnadsstommen är inklädd med locklistpanel, som är målad med ljust gul färg.

Ekonomibyggnaderna är byggda i rödmålad skiftesverkskonstruktion
