Hydromorfologisk åtgärdsplan för Bräkneån

Ronneby Kommun

Diarienummer: KS2019/122

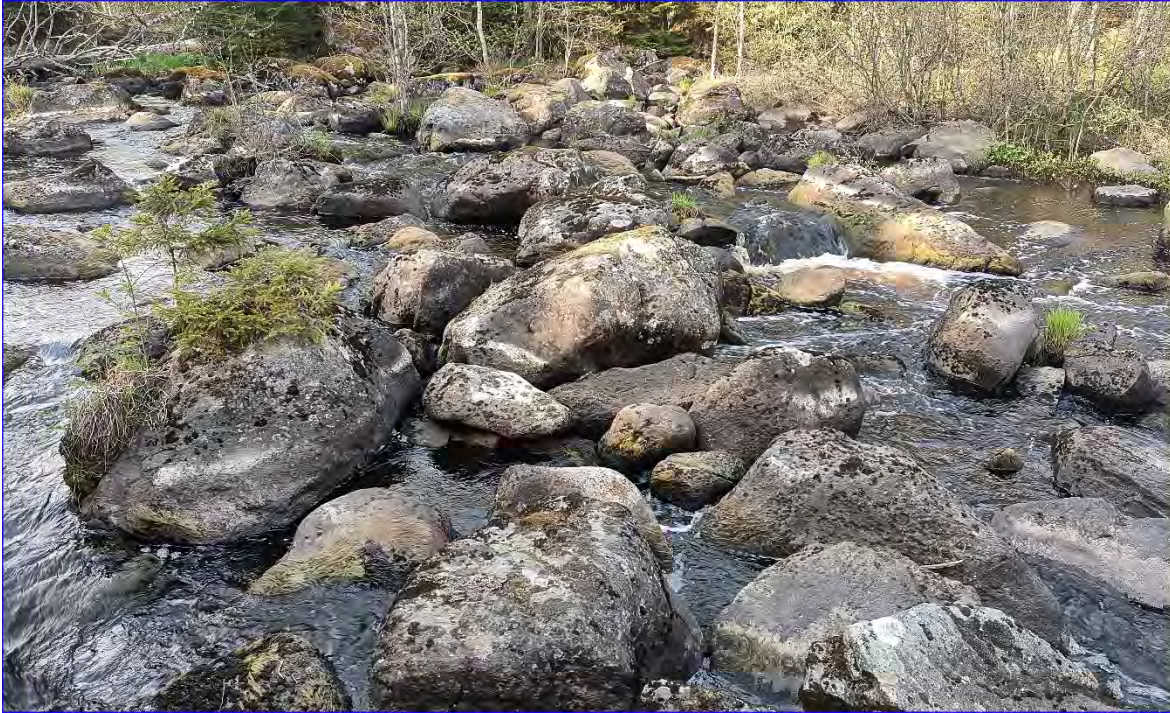
Figur 2: Ursprungliga och naturliga förhållanden i Bräkneån: Blockrika sträckor där vattendraget rinner genom storblockig moränmark (sträcka 33 i Bräkneån Lillån-Tiken). Dessa strömvatten utgör habitat åt strömlevande organismer och utgör habitat för fisk såsom öring. De grova strukturerna bidrar till att stabilisera de fluviala processerna och bromsa upp vattenflödet. En ovanlig syn i Bräkneån, Lillån och Husörenbäcken idag.

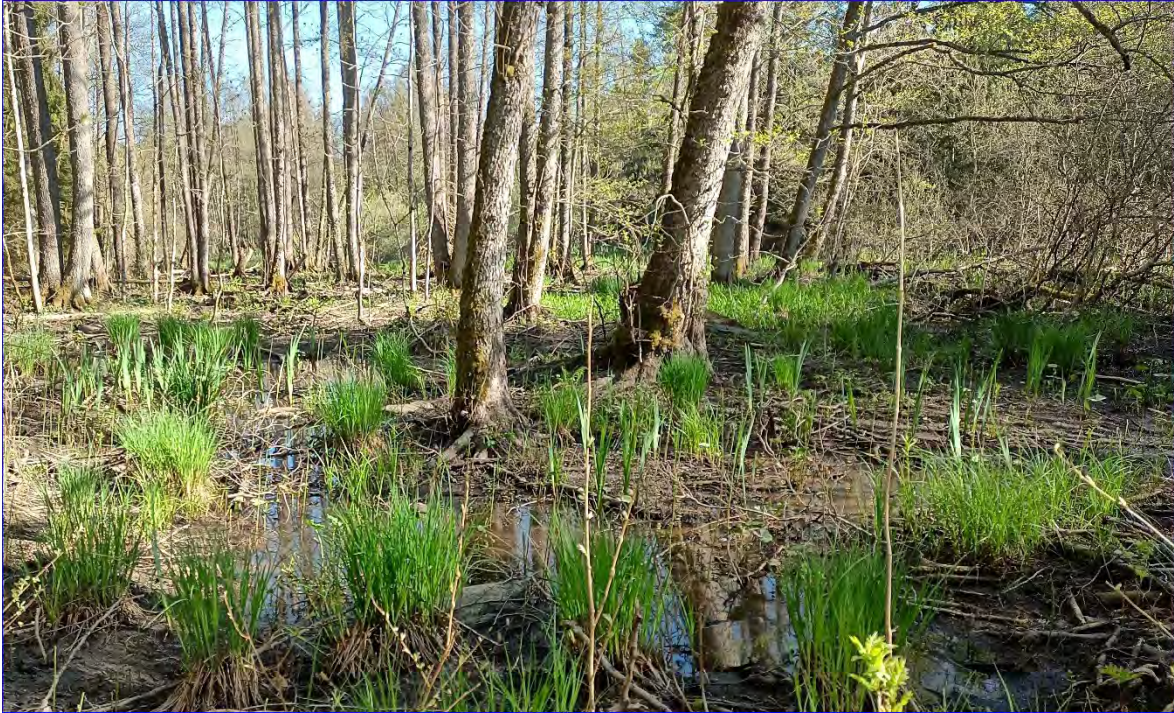
Figur 3: Ursprungliga och naturliga förhållanden i Bräkneån: Vattendraget är i stor utsträckning omgivet av svämskogar längs mer lugnflytande partier som året om uppvisar en fuktig miljö. Svämskogarna utgör en del av översvämningstorna och har en viktig funktion för vattendragets vattenhushållande samt flödesutjämnande förmåga. Dessa svämskogar återfinns än idag, men i mindre skala och många uppvisar idag sänkta grundvattennivåer. Bilden visar nyckelbiotop nummer 62 i vattenförekomsten Bräkneån Östersjön-Lillån.

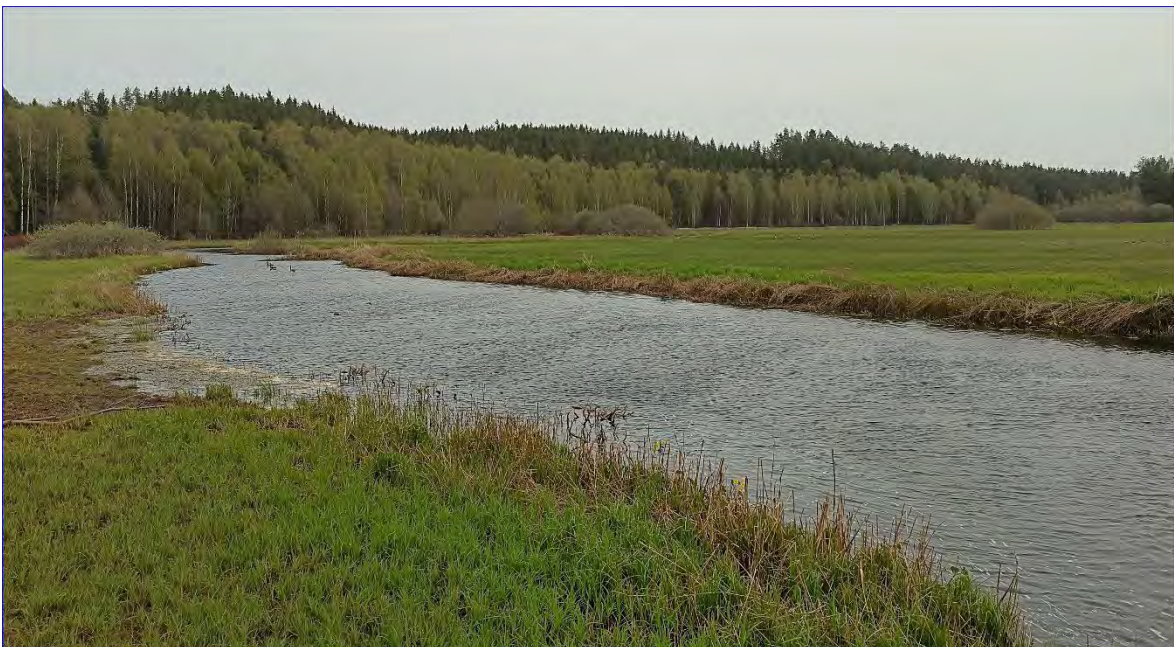
Figur 4: Ursprungliga och naturliga förhållanden i Bräkneån: Fåran är omgiven av öppna madmarker som utgörs av stora organogena översvämningstorna med låga grundvattennivåer vilka är vattenmättade större delen av året. Översvämningstorna bidrar till att magasinera vatten och jämna ut flödestoppar, sätter av näringsämnen och uppvisar en mycket stor biologisk mångfald. Dessa förutsättningar finns kvar idag, om än i betydligt mindre skala. Bilden visar sträcka 107 i vattenförekomsten Bräkneån Östersjön-Lillån.

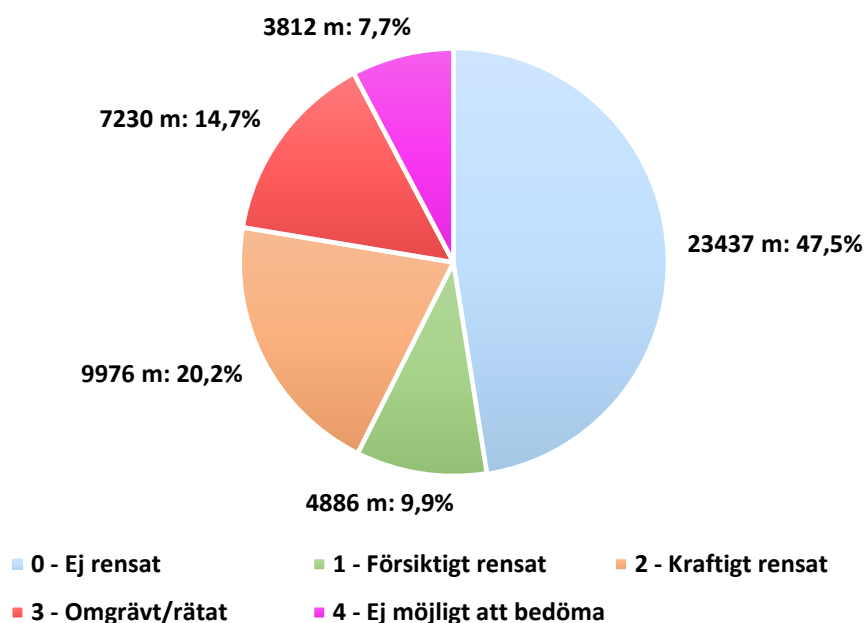
Bräkneån har blivit kraftigt påverkat av rätningar/omgrävningar och rensningar. Totalt sett bedöms 14,7 % (7230 m) av hela vattendraget vara omgrävt och/eller rätat, 20 % (9976 m) kraftigt rensat, 9,9 % (4886 m) försiktigt rensat, 47,5 % (23 437 m) ej rensat och 7,7 % (3812 m) ej möjligt att bedöma (figur 7). Se *Bilaga D 15.2* för kartbilder och rensningsgrader på de olika delsträckorna.

Figur 7: Rensningsgrader i Bräkneån angivet i antal meter och procent av vattendraget.

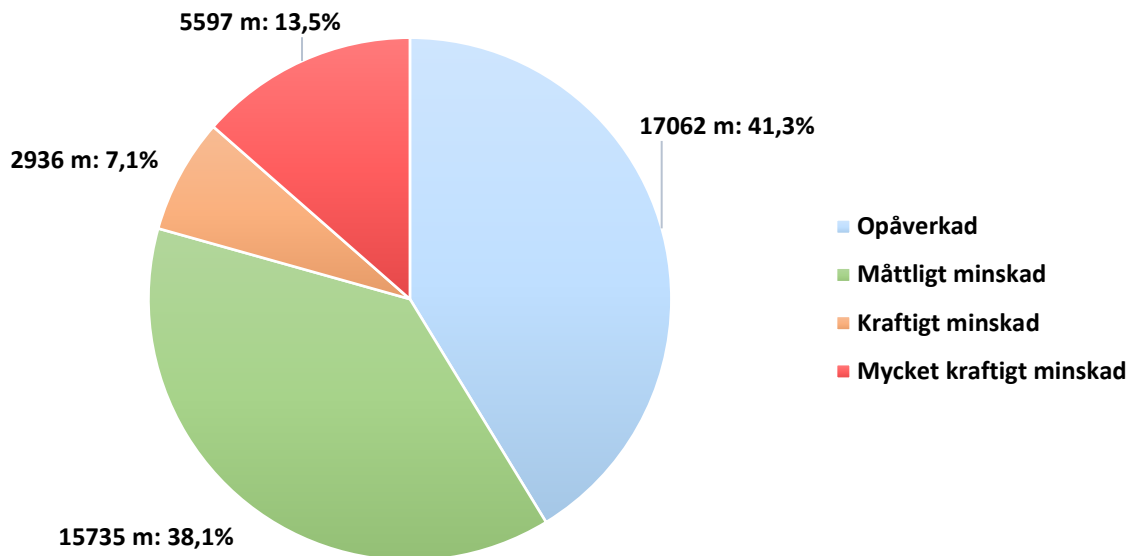
För sträckor som naturligt och frekvent översvämmas omgivande marker bedöms översvämningsfrekvensen vara *mycket kraftigt minskad* på 13,5 % (5597 m), *kraftigt minskad* på 7,1 % (2936 m), *måttligt minskad* på 38,1 % (15 735 m) och *opåverkad* på 41,3 % (17 062 m) av vattendragens totala längd (figur 8).

Figur 8: Påverkan på översvämningsfrekvensen i Bräkneån angivet i antal meter och procent av vattendraget.

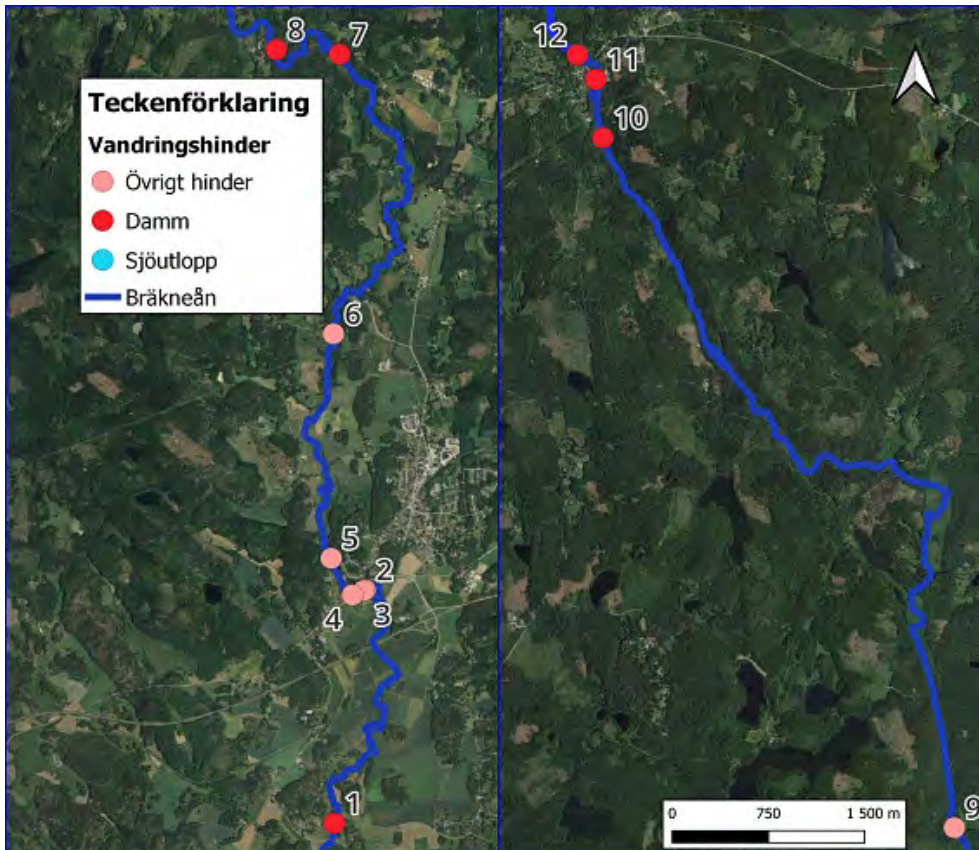
Figur 9: Vandringshinder i Bräkneån (Östersjön-Lillån), deras lokalisering på kartan samt kategori och nummer som överensstämmer med tabell 4.

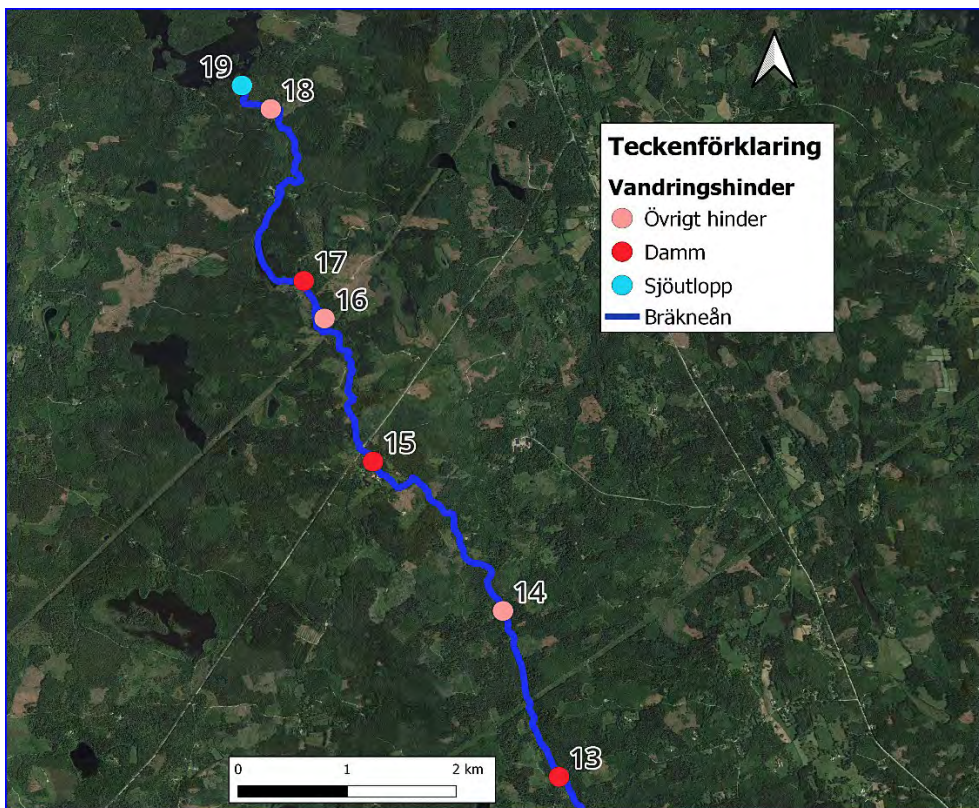
Figur 10: Vandringshinder i Bräkneån (Lillån-Tiken), deras lokalisering på kartan samt kategori och nummer som överensstämmer med tabell 4.

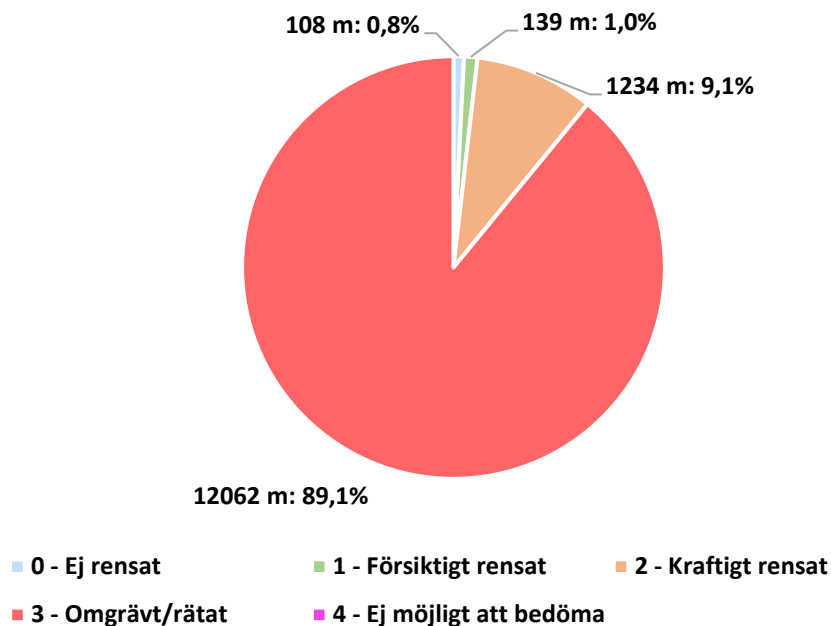
Lillån har blivit kraftigt påverkat av rätningar/omgrävningar och rensningar. Totalt sett bedöms 89,1 % (12 062 m) av hela vattendraget vara *omgrävt och/eller rätat*, 9,1 % (1234 m) *kraftigt rensat*, 1 % (139 m) *försiktigt rensat* och 0,8 % (108 m) *ej rensat* (figur 11). Se *Bilaga D 15.2* för kartbilder och rensningsgrader på de olika delsträckorna.

Figur 11: Rensningsgrader i Lillån angivet i antal meter och procent av vattendraget.

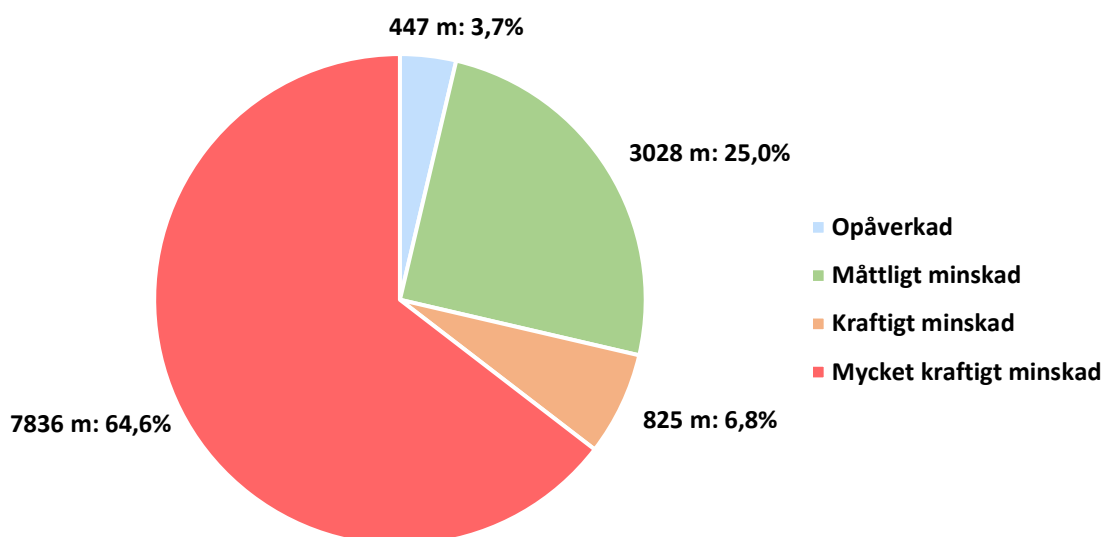
För sträckor som naturligt och frekvent översvämmas omgivande marker bedöms översvämningsfrekvensen vara *mycket kraftigt minskad* på 64,6 % (7836 m), *kraftigt minskad* på 6,8 % (825 m), *måttligt minskad* på 25 % (3028 m) och *opåverkad* på 3,7 % (447 m) av vattendragets totala längd (figur 12).

Figur 12: Påverkan på översvämningsfrekvensen i Lillån angivet i antal meter och procent av vattendraget.

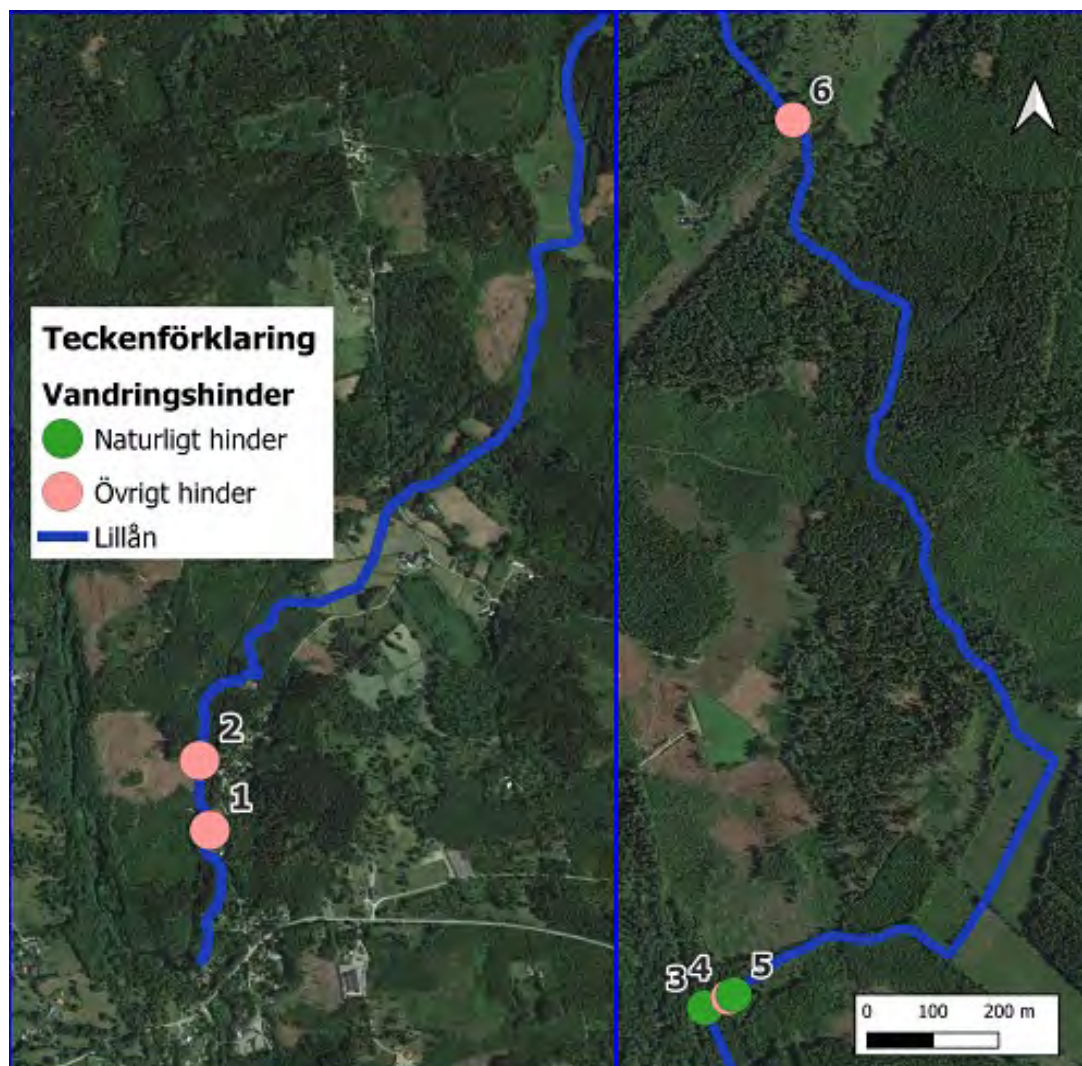
Figur 13: Vandringshinder i Lillån, deras lokalisering på kartan samt kategori och nummer som överensstämmer med tabell 5.

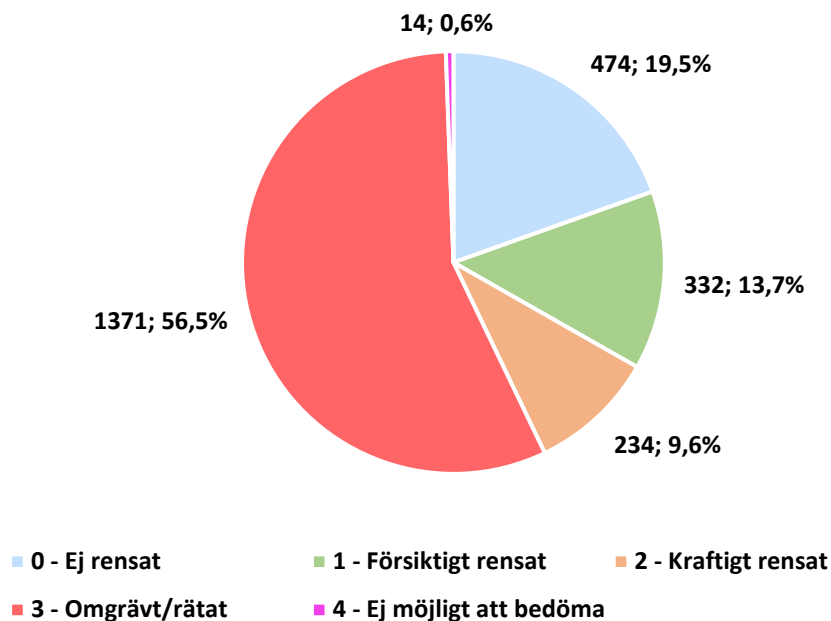
Husörenbäcken har blivit kraftigt påverkat av rätningar/omgrävningar och rensningar. Totalt sett bedöms 56 % (1371 m) av hela vattendraget vara *omgrävt och/eller rätat*, 10 % (234 m) *kraftigt rensat*, 14 % (332 m) *försiktigt rensat*, 19 % (474 m) *ej rensat* och 1 % (14 m) *ej möjligt att bedöma* (*figur 14*). Se *Bilaga D 15.2* för kartbilder och rensningsgrader på de olika delsträckorna.

Figur 14: Rensningsgrader i Husörenbäcken angivet i antal meter och procent av vattendraget.

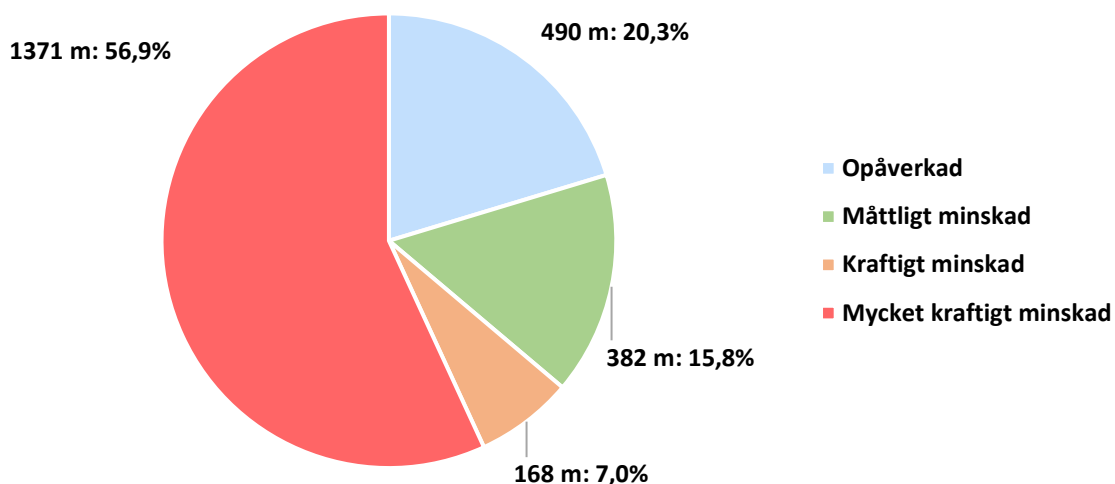
För sträckor som naturligt frekvent översvämmar omgivande marker bedöms översvämningsfrekvensen vara *mycket kraftigt minskad* på 56,9 % (1371 m), *kraftigt minskad* på 7 % (168 m), *måttligt minskad* på 15,8 % (382 m) och *opåverkad* på 20,3 % (490 m) av vattendragets totala längd (figur 15).

Figur 15: Påverkan på översvämningsfrekvensen i Husörenbäcken angivet i antal meter och procent av vattendraget.

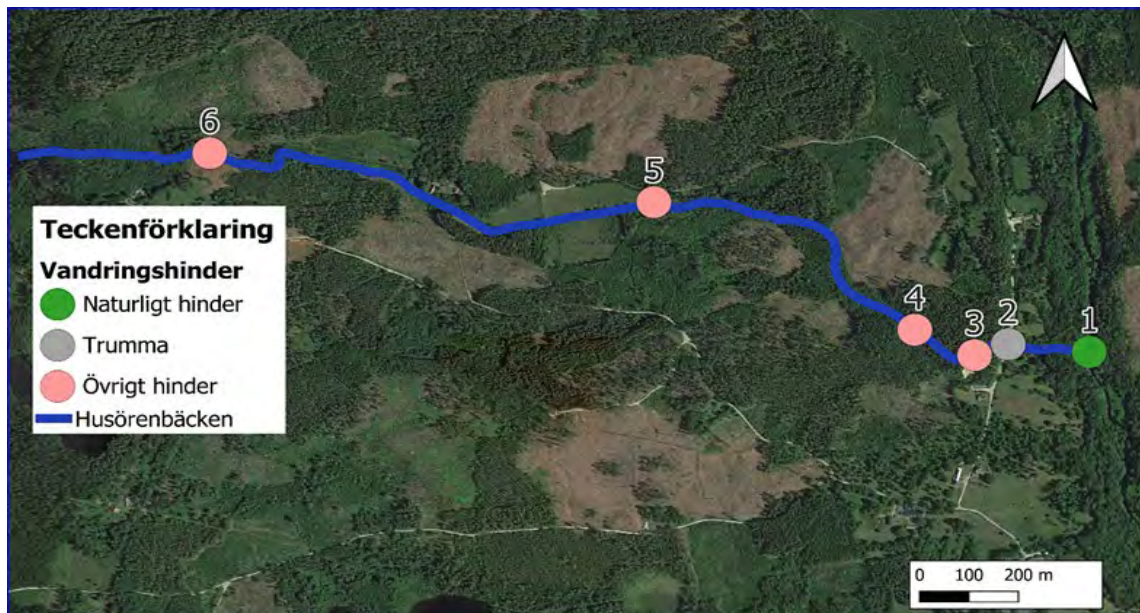
Figur 16: Vandringshinder i Husörenbäcken, deras lokalisering på kartan samt kategori och nummer som överensstämmer med tabell 6.

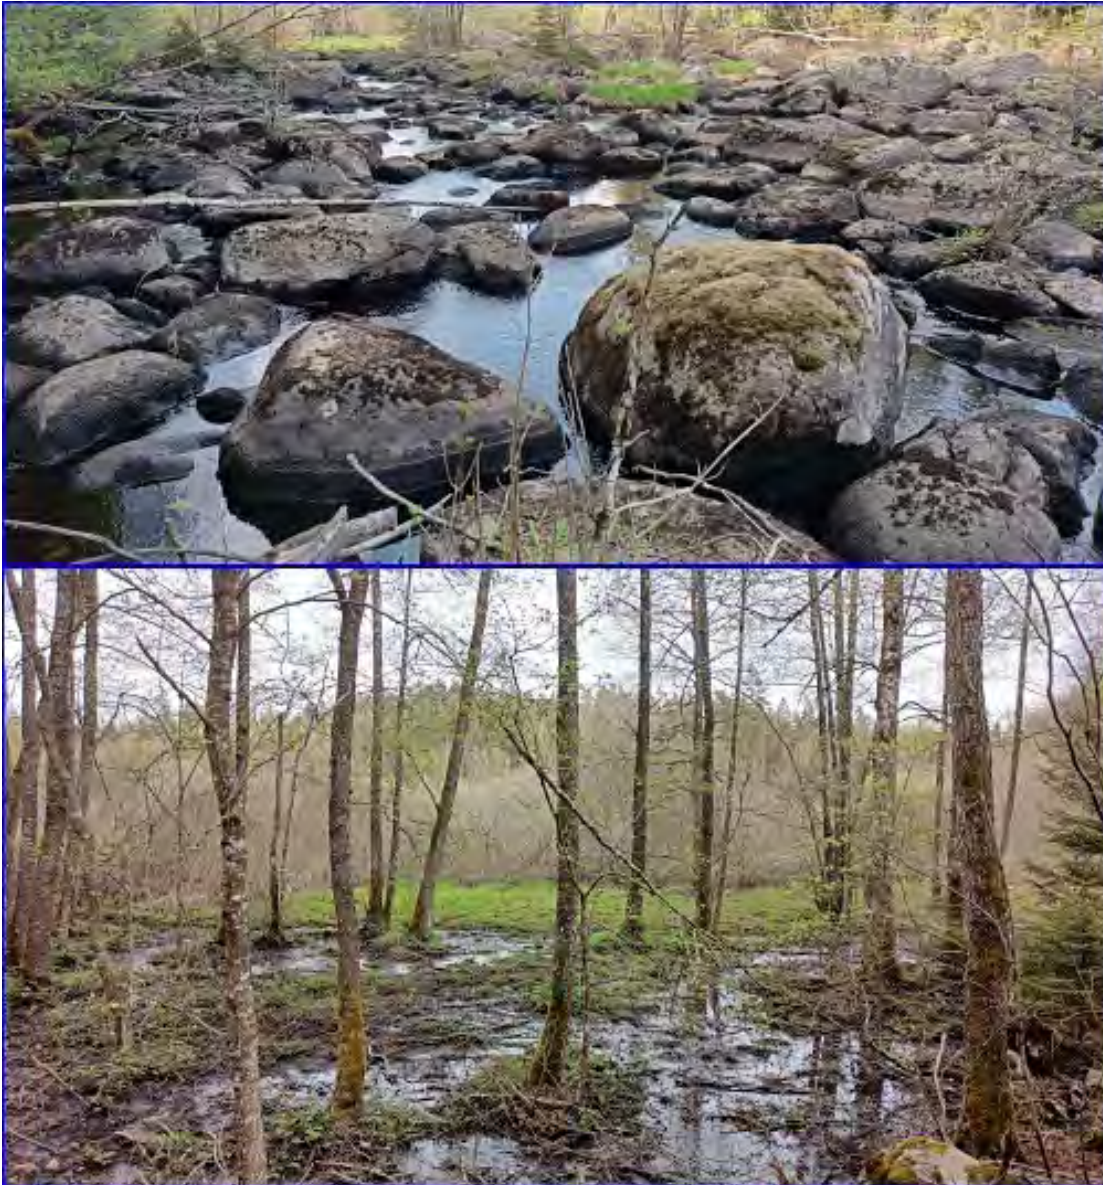
Figur 17: Exempel på nyckelbiotoper i Bräkneån. Övre bilden: Blockrika sträckor. Undre bilden: Alluviala skogar (nyckelbiotop nummer 59 respektive 33 i Bräkneån Östersjön-Lillån).

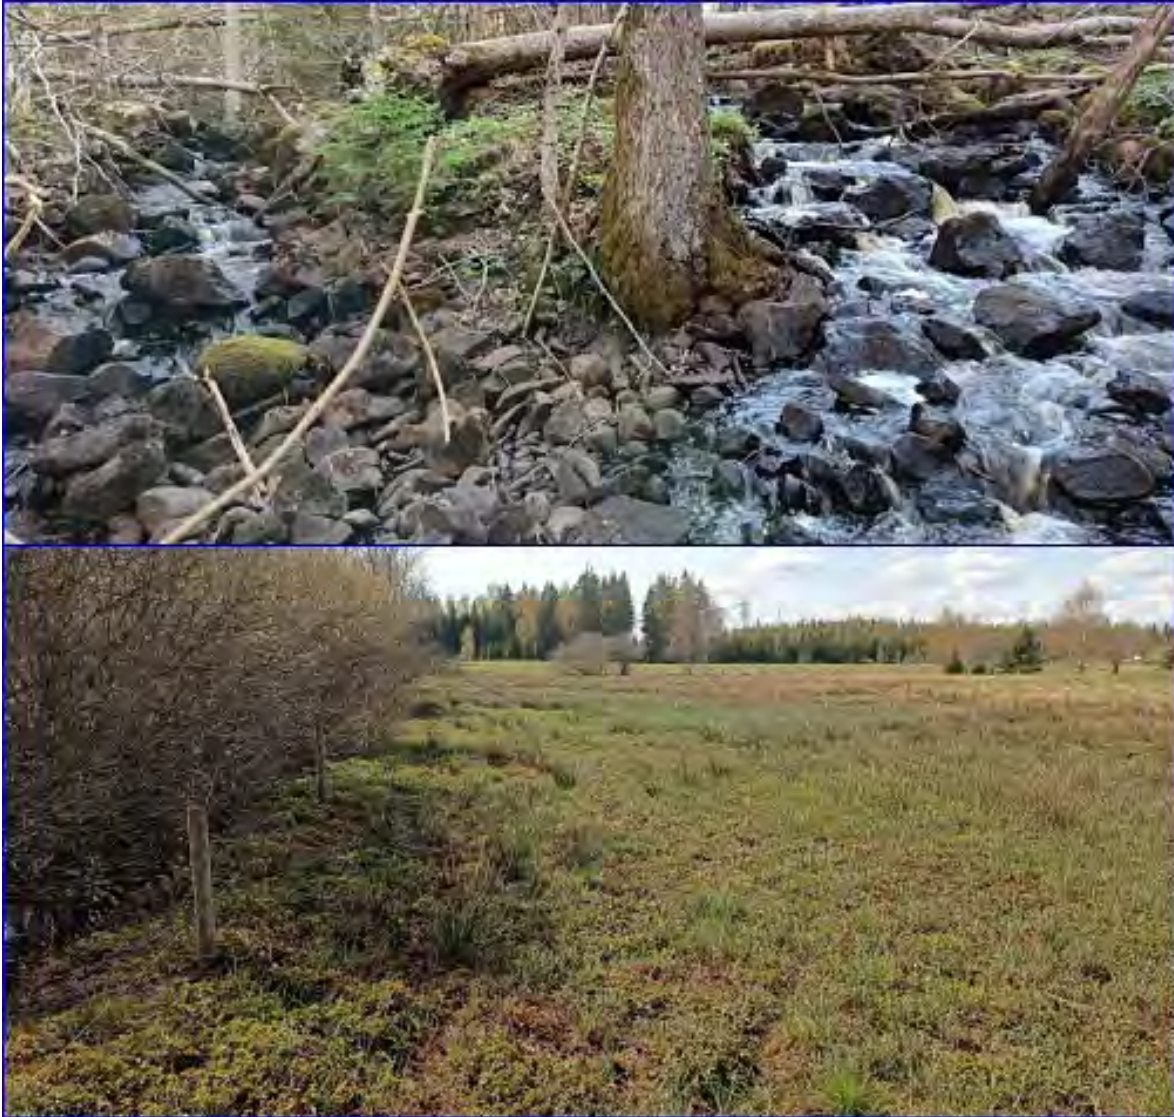
Figur 18: Exempel på limniska nyckelbiotoper i Lillån. Överst: Kvillområde (nummer 5). Underst: Hävdade strandängar (nummer 8).

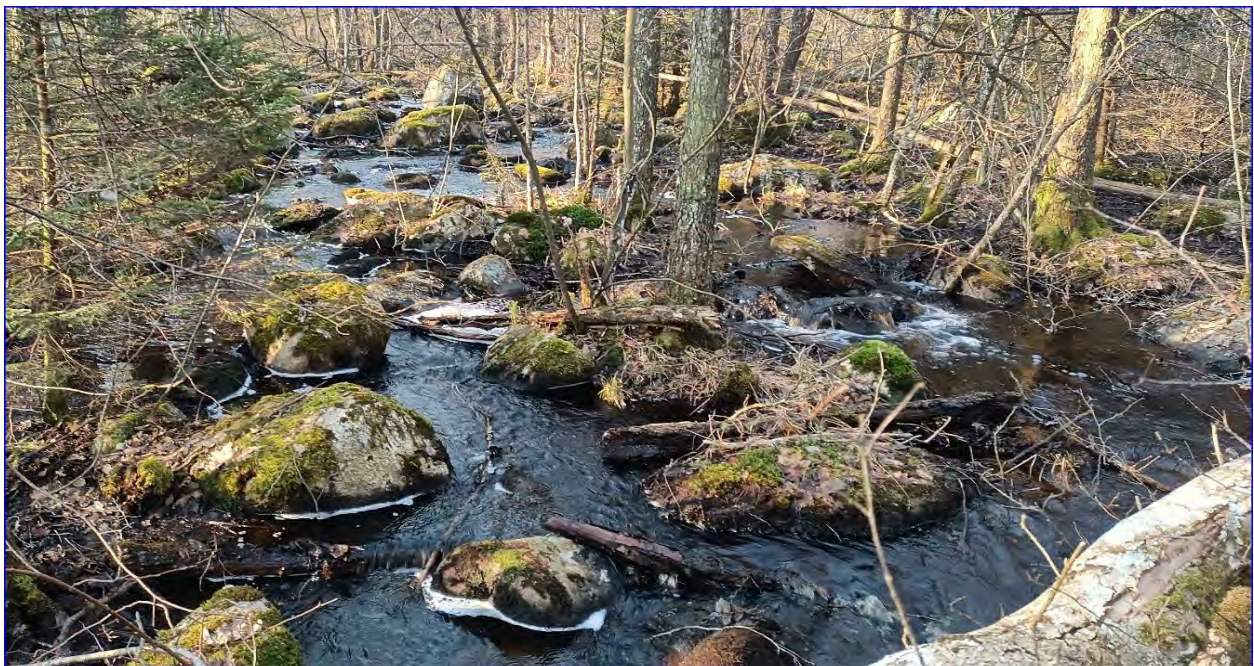
Figur 19: Exempel på limniska nyckelbiotoper i Husörenbäcken. Blockrika sträckor (sträcka 2).

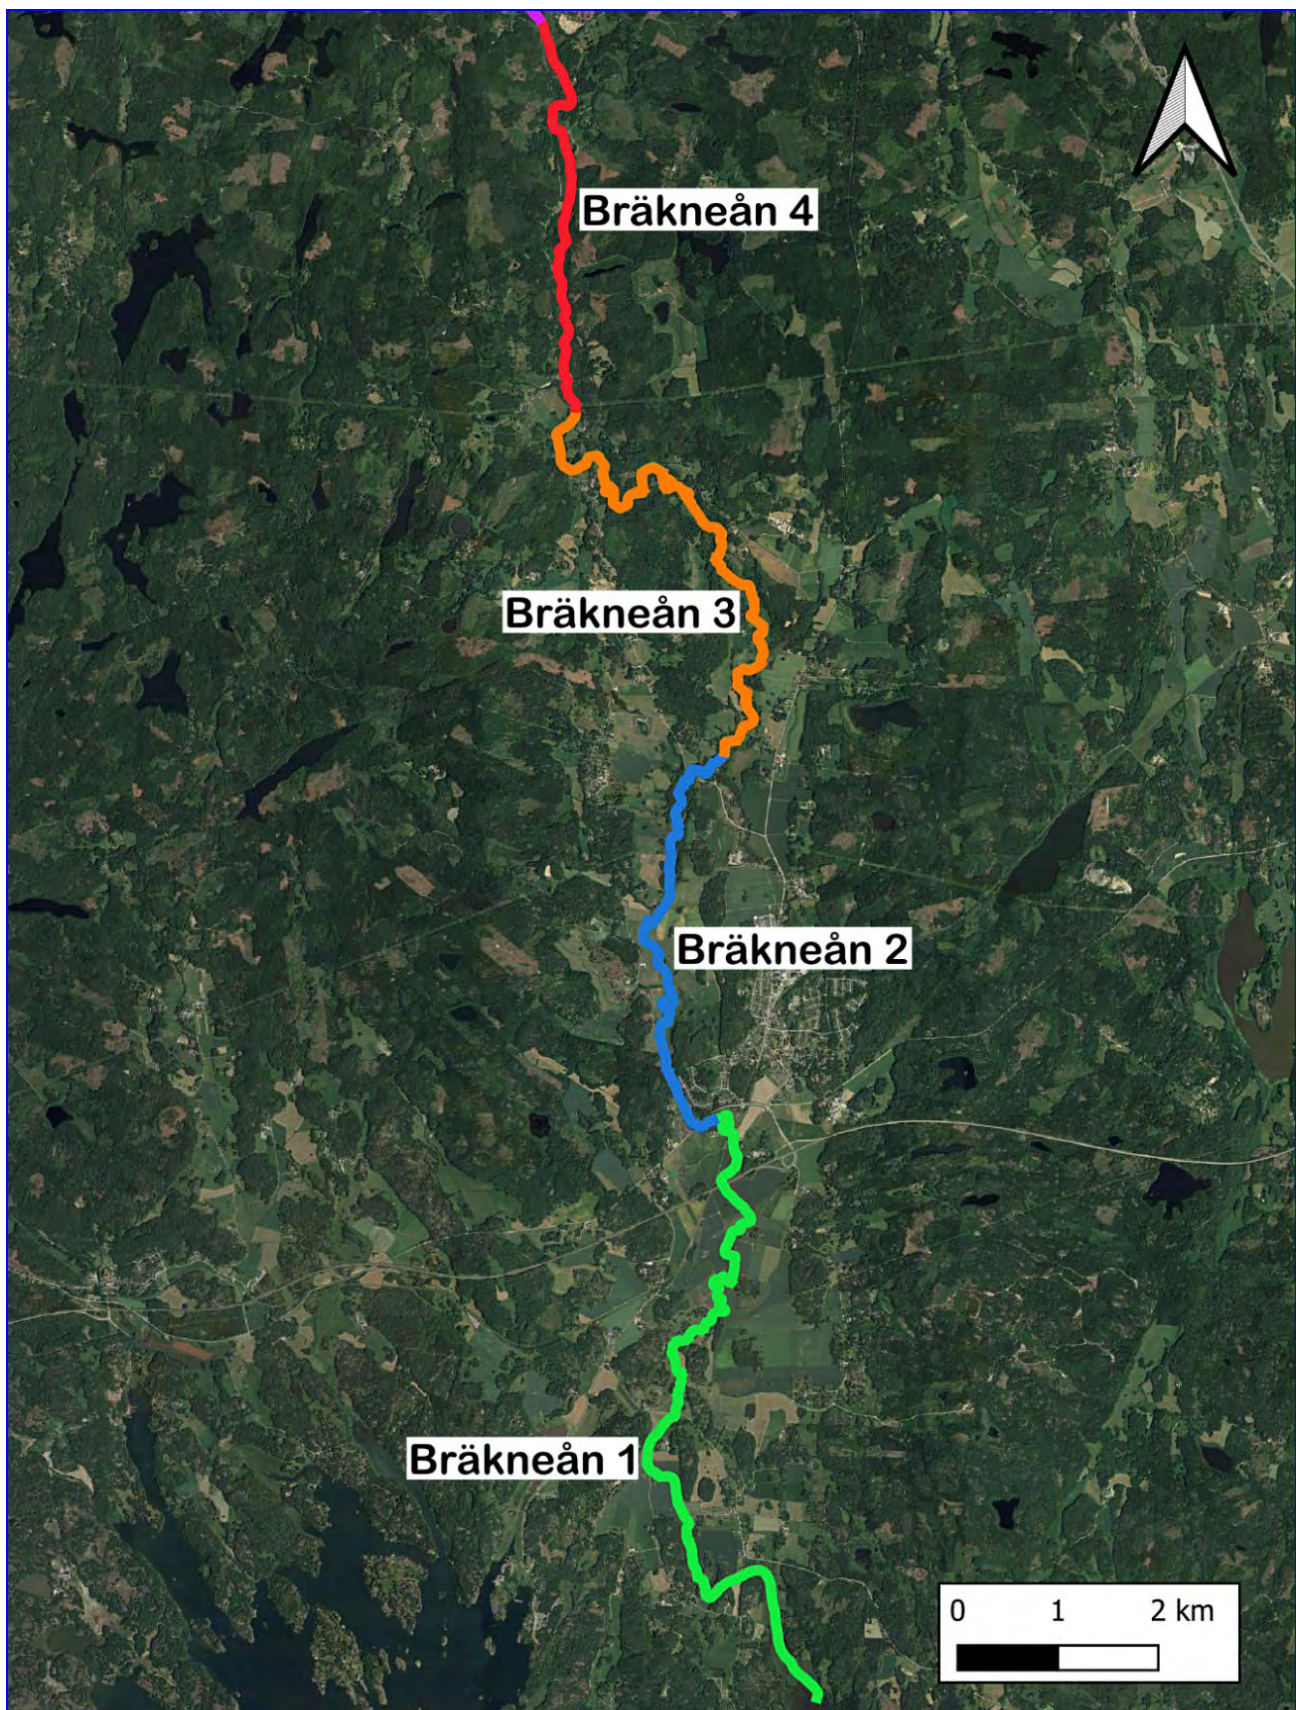
Figur 20: Åtgärdsområde Bräkneån 1–4.

Åtgärdsområden	Biotopkarteringssträcka	Kommun	Markavvattningsföretag, huvudfåra	Påverkan	Åtgärdsområden
Bräkneån					
Bräkneån 1 (Östersjön-Lillån)	1–26	Ronneby	Ja	Förekomst av invasiva arter, rensade strömsträckor, minskade svämplan, vandringshinder, utdikade våtmarker.	Bekämpa invasiva arter, strömhabitatrestaurering, utreda möjligheter för att förbättra svämplan, utreda markavvattningsföretag, åtgärda vandringshinder. Utredning kring våtmarker.
Bräkneån 2 (Östersjön-Lillån)	27–49	Ronneby	Nej	Förekomst av invasiva arter, rensade strömsträckor, minskade svämplan, vandringshinder, sänkta sjöar, utdikade våtmarker.	Bekämpa invasiva arter, strömhabitatrestaurering, utreda möjligheter för att förbättra svämplan. Åtgärda vandringshinder. Utreda sjönivåer och våtmarker.
Bräkneån 3 (Östersjön-Lillån)	50–79	Ronneby	Nej	Rensade strömsträckor, minskade svämplan, vandringshinder, utdikade våtmarker. Sänkt sjö.	Strömhabitatrestaurering, utreda möjligheter för att förbättra svämplan. Samla in data via fiskräknare vid omlöp. Utred sänkt sjö och våtmarker.

Bräkneån 4 (Östersjön-Lillån)	80–89	Ronneby	Nej	Rensade strömsträckor, minskade översvämningsytor, utdikade våtmarker. Sänkta sjöar.	Strömhabitatrestaurering, återställa bestämmande sektioner nedströms torvsträckor för att förbättra översvämningsfrekvensen. Utreda sänkta sjöar och påverkade våtmarker.
Bräkneån 5 (Östersjön-Lillån)	90–112	Ronneby	Nej	Förekomst av invasiva arter, rensade strömsträckor, minskade översvämningsytor, vandringshinder. Sänkta sjöar och påverkade våtmarker.	Bekämpa invasiva arter, strömhabitatrestaurering, återställa bestämmande sektioner nedströms torvsträckor för att förbättra översvämningsfrekvensen. Åtgärda vandringshinder. Utreda sänkta sjöar och påverkade våtmarker.
Bräkneån 6 (Östersjön-Lillån)	113–140	Ronneby	Nej	Förekomst av invasiva arter, rensade strömsträckor, minskade översvämningsytor, vandringshinder, överdämda strömsträckor. Sänkta sjöar och påverkade våtmarker.	Bekämpa invasiva arter, strömhabitatrestaurering, återställa bestämmande sektioner nedströms torvsträckor för att förbättra översvämningsfrekvensen. Åtgärda vandringshinder, riv ut damm vid hinder nummer 11. Utreda sänkta sjöar och påverkade våtmarker.
