Varning

för ventiler märkta LK580 eller LK581

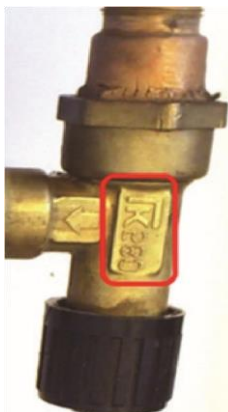
LK 580-konsol med ventiler som utgör en risk för vattenläckage.

LK580-konsolen kännetecknas av runda svarta ventiler med en skruv ovanpå.

Kontakta då er rörmokare eller den entreprenör som utför mätarbytet. Miljötekniks egen personal eller entreprenörer kommer inte att byta vattenmätare som är anslutna till ovan nämnda konsol.
